重要文化財「銅鐘(旧首里城正殿鐘)」の X 線撮影による状態調査について

A research of a condition of a bronze bell in front of Syuri-jyo Castle
by an X-ray radiography

表1 各部位の撮影機材と照射時間及びフィルム現像時間

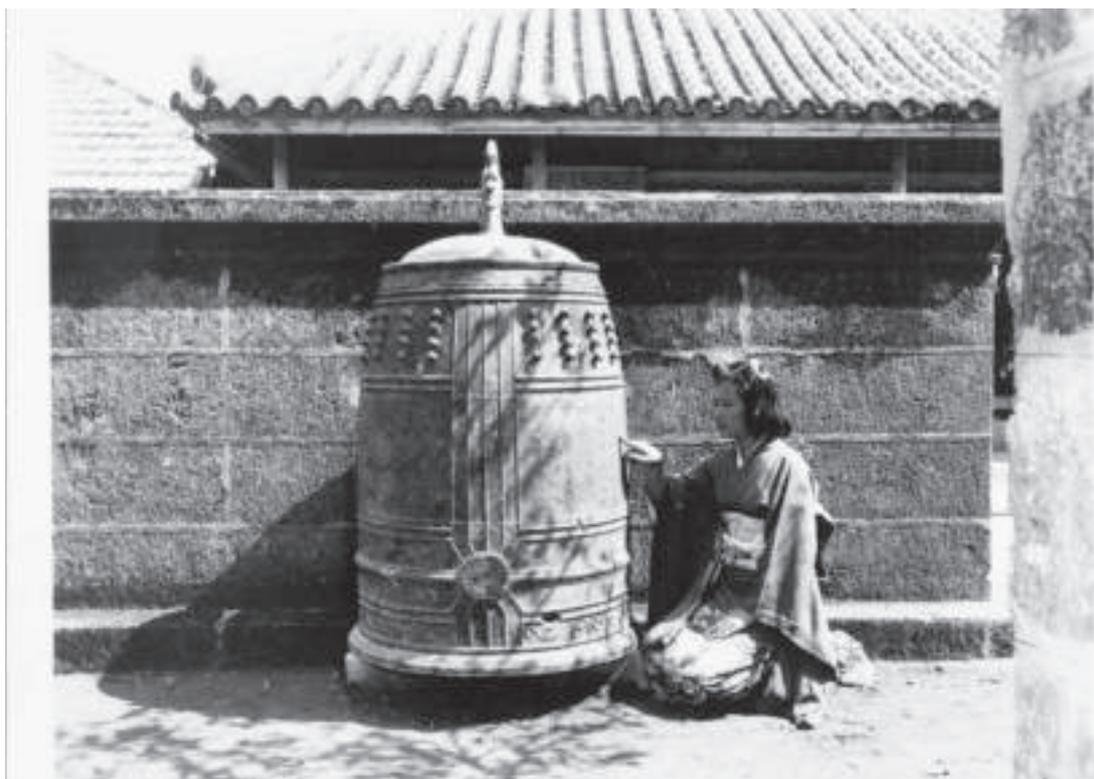
図1 戦後まもなく1945年8月に開館した沖縄陳列館(翌年沖縄民政府立東恩納博物館)のヒンプンの前に置かれた旧首里城正殿鐘(当館所蔵写真)

の下（草の間付近）の部分には、縦3cm、横6cmの楕円形で貫通痕があり、また全体的に黒色化した状態は、高熱にさらされたためと思われる。旧国宝の波上宮朝鮮鐘のように竜頭しか確認できないものとは比べると、この鐘はまさに九死に一生を得たものとして理解される。そのため、本鐘が重要文化財であること、当館の琉球王国時代を雄弁に語る貴重な資料であること、また沖縄戦の弾痕があり、戦火による損傷を受けていることなどから、戦後の旧博物館時代から吊り下げることなく、資料の保存、安全上から、その展示手法に関しては竜頭に負担がかからないよう台置で考えられてきた。

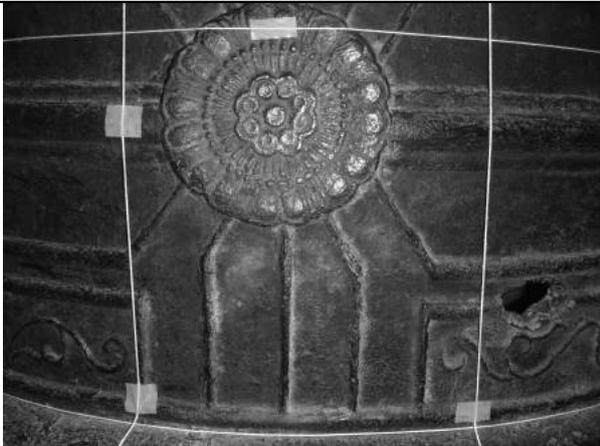
状況：撮影箇所【A1】	状況：【A1】フィルム	
	内部に散在する引け巣を確認

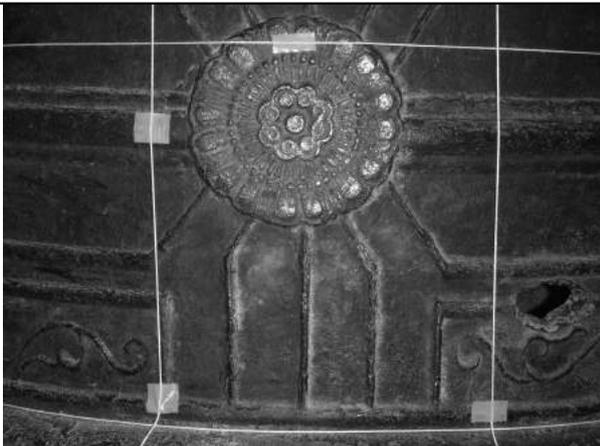
状況：撮影箇所【A1】	状況：【A1】フィルム（撞座）	
	内部に散在する引け巣を確認

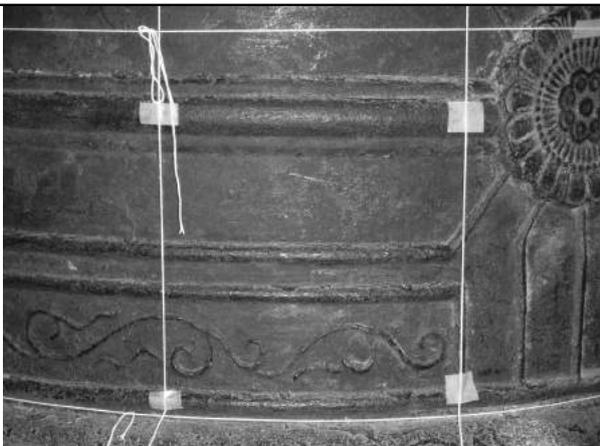
状況：撮影箇所【A2】	状況：【A2】フィルム	
	内部に散在及び密集する引け巣を確認

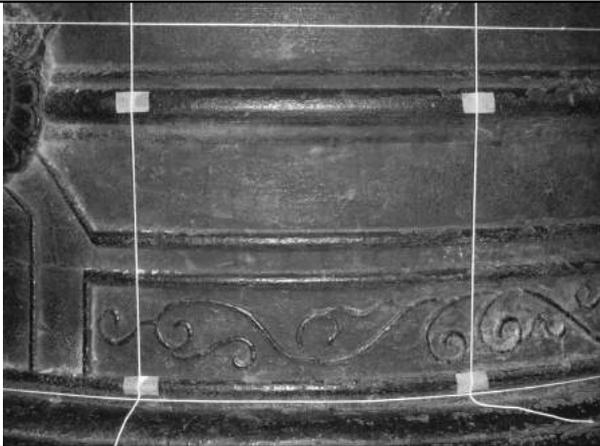
状況：撮影箇所【A 6】	状況：【A 6】フィルム	
	内部に点在する引け巣を確認

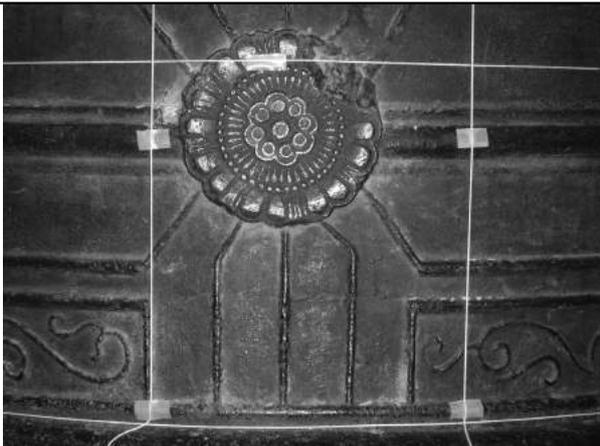
状況：撮影箇所【A 7】	状況：【A 7】フィルム	
	内部に散在及び密集する引け巣を確認

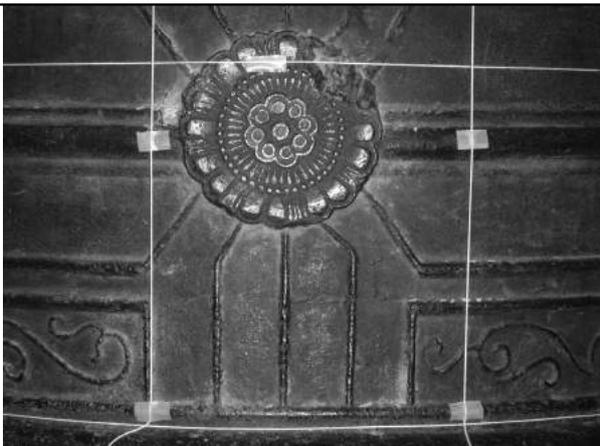
状況：撮影箇所【A 7】	状況：【A 7】フィルム (撞座)	
	内部に散在する引け巣を確認	
	撞座部表面損傷による陰影を確認

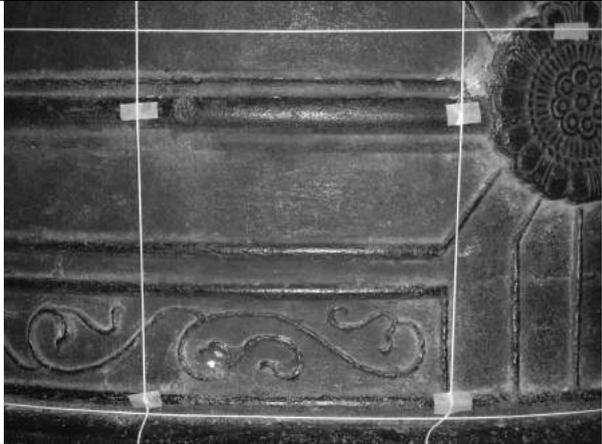
状況：撮影箇所【A 8】	状況：【A 8】フィルム	内部に散在する引け巣を確認

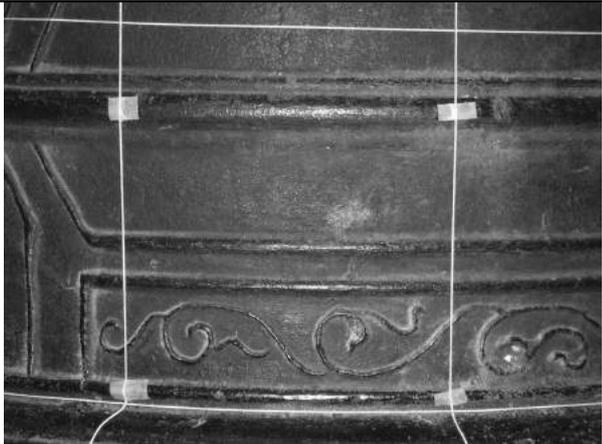
状況：撮影箇所【A 9】	状況：【A 9】フィルム	内部に点在する引け巣を確認

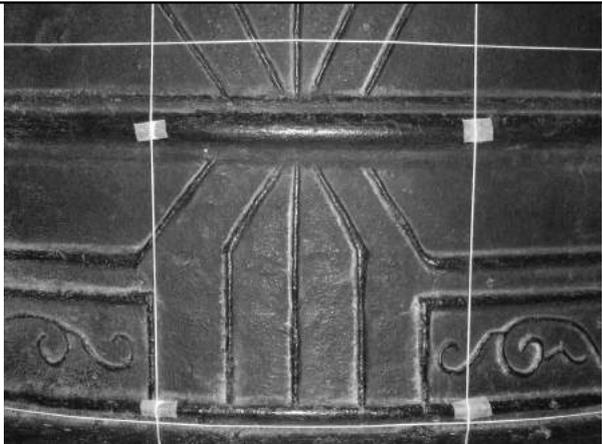
状況：撮影箇所【A10】	状況：【A10】フィルム	内部に引け巣を確認

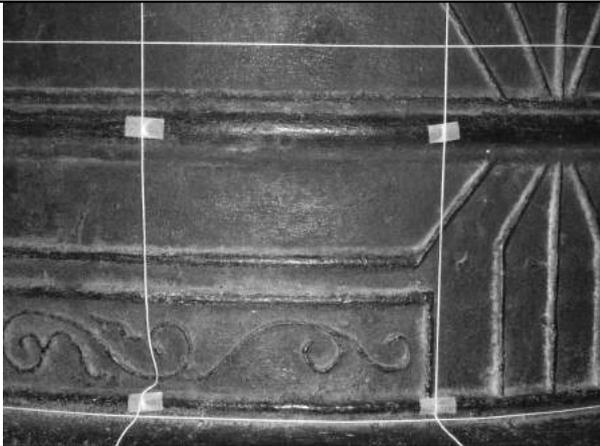
状況：撮影箇所【A11】	状況：【A11】フィルム	
	内部に点在する引け巣を確認

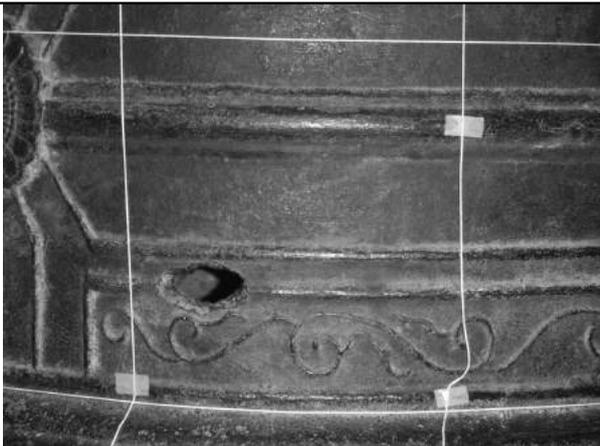
状況：撮影箇所【A12】	状況：【A12】フィルム	
	内部に散在する引け巣を確認	
	貫通部の鉛箔隙間による陰影を確認

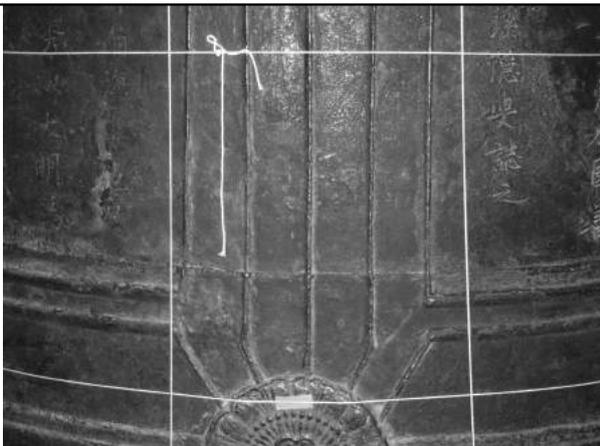
状況：撮影箇所【B1】	状況：【B1】フィルム	
	内部に散在する引け巣を確認

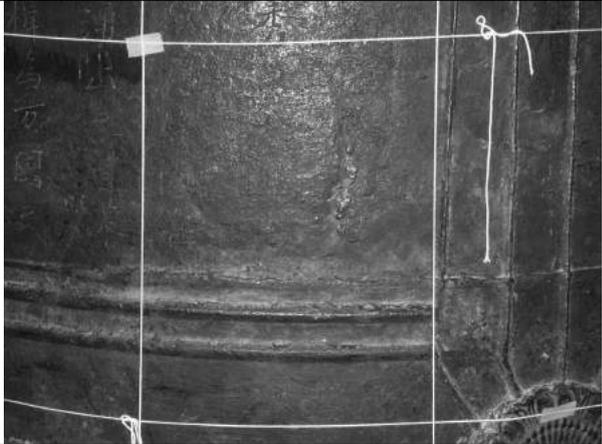
状況：撮影箇所【B 2】	状況：【B 2】フィルム	
	内部に散在及び密集する引け巣を確認

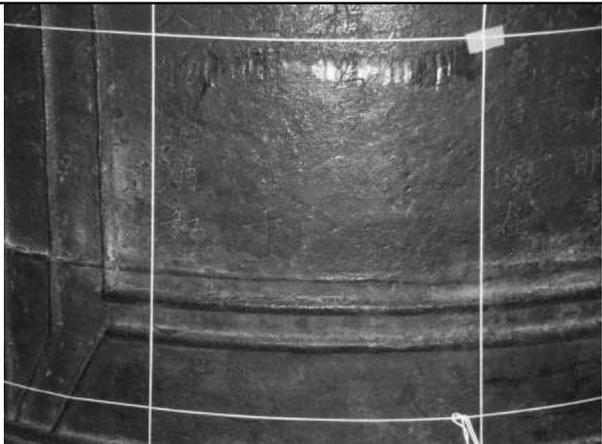
状況：撮影箇所【B 3】	状況：【B 3】フィルム	
	内部に散在及び密集する引け巣を確認

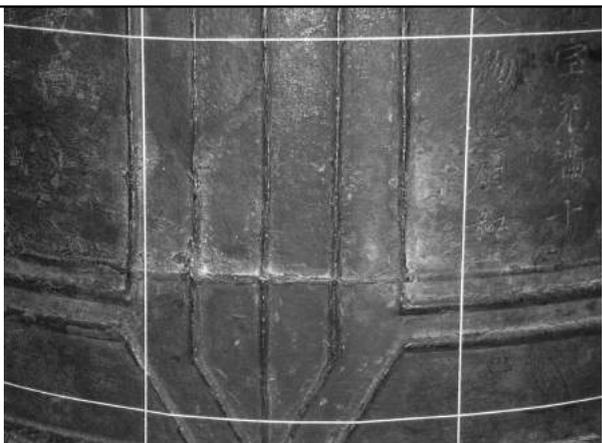
状況：撮影箇所【B 4】	状況：【B 4】フィルム	
	内部に点在及び密集する引け巣を確認

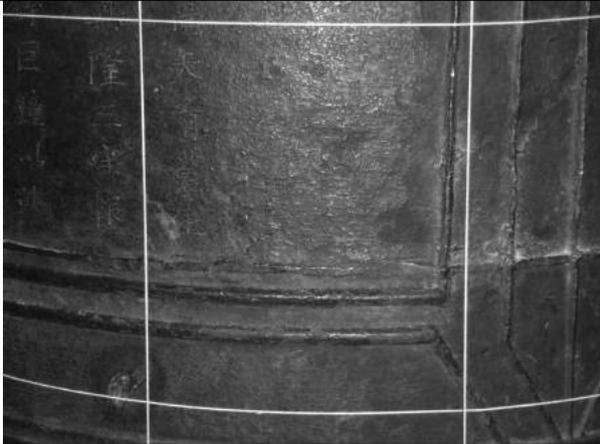
状況：撮影箇所【B 5】	状況：【B 5】フィルム	
	内部に点在する引け巣を確認

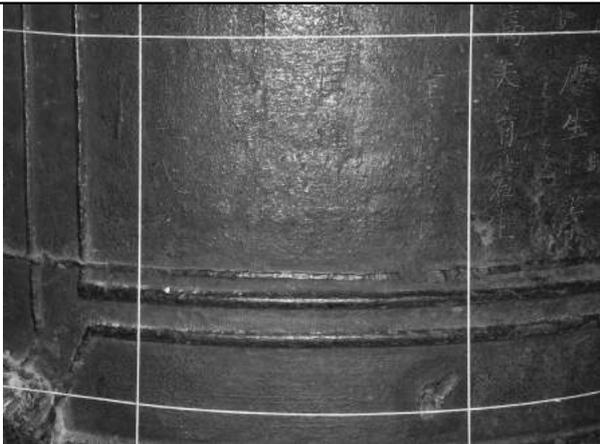
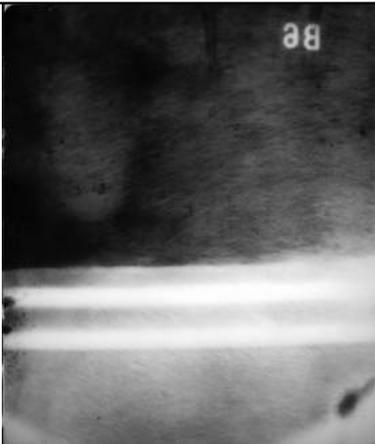
状況：撮影箇所【B 6】	状況：【B 6】フィルム	
	内部に点在する引け巣を確認	
	外側表面の損傷による陰影を確認

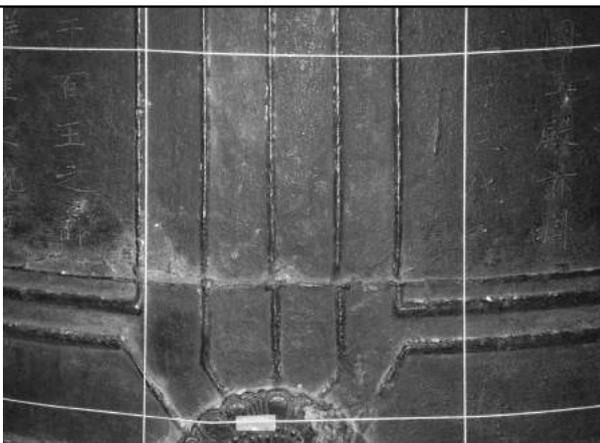
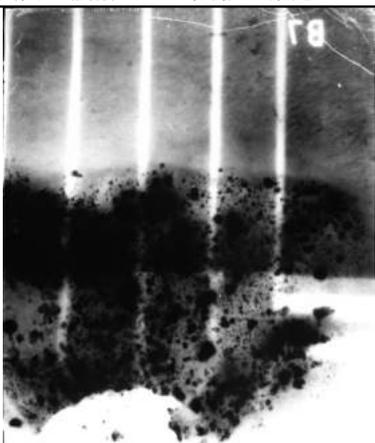
状況：撮影箇所【B 7】	状況：【B 7】フィルム	
	内部に散在及び密集する引け巣を確認

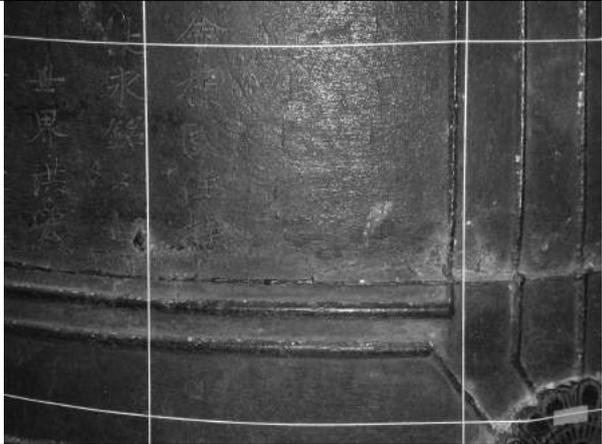
状況：撮影箇所【B 8】	状況：【B 8】フィルム	内部に散在及び密集する引け巣を確認

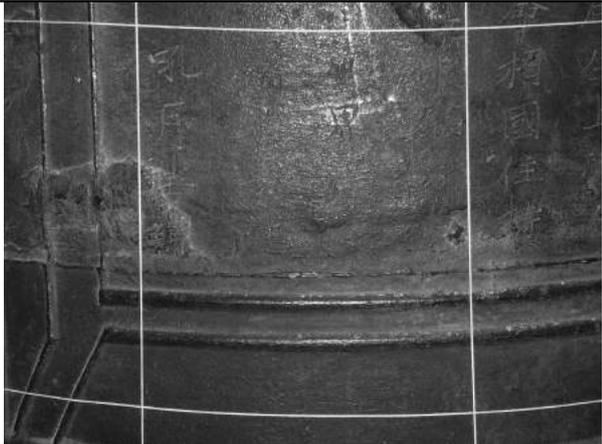
状況：撮影箇所【B 9】	状況：【B 9】フィルム	内部に散在する引け巣を確認

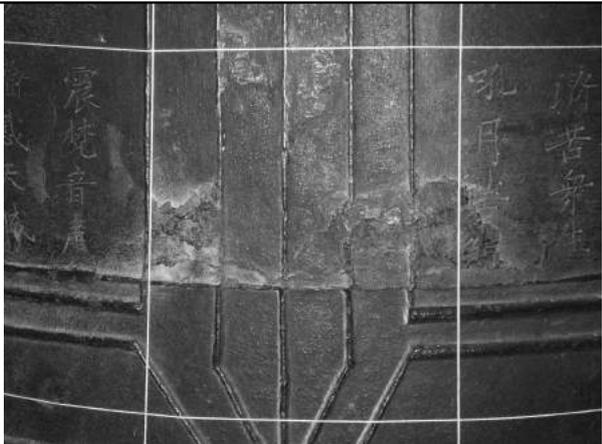
状況：撮影箇所【B10】	状況：【B10】フィルム	内部に散在する引け巣を確認

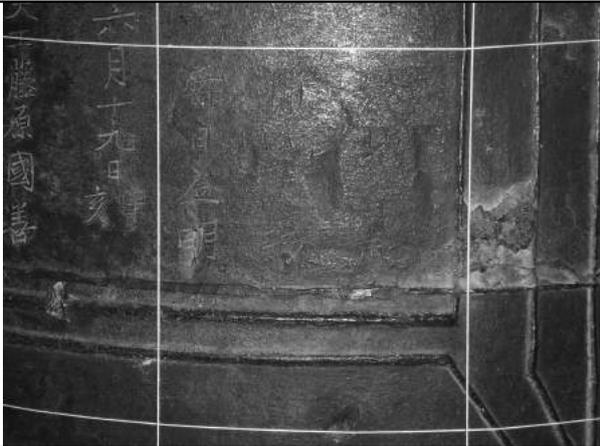
状況：撮影箇所【B11】	状況：【B11】フィルム	
	内部に点在する引け巣を確認

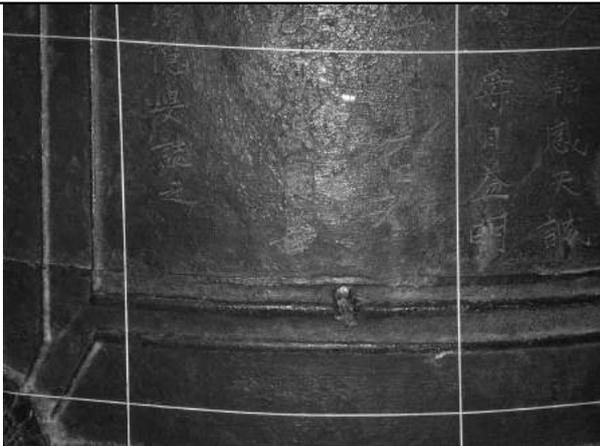
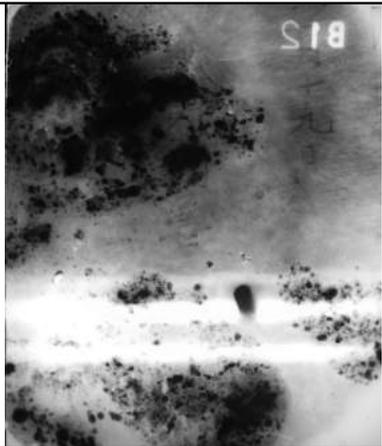
状況：撮影箇所【B12】	状況：【B12】フィルム	
	内部に散在及び密集する引け巣を確認	
	外側表面の損傷による陰影を確認

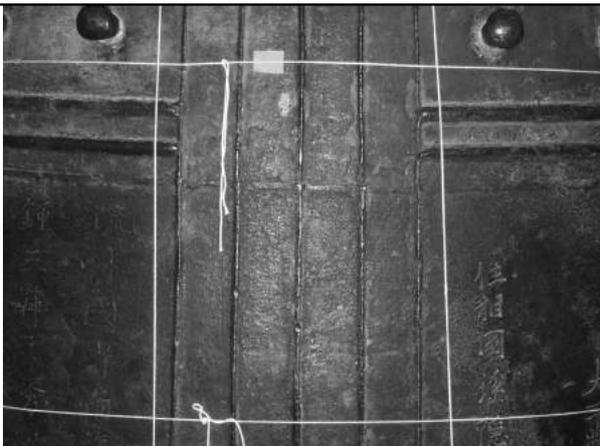
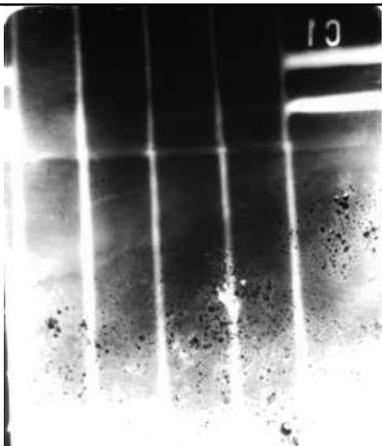
状況：撮影箇所【C1】	状況：【C1】フィルム	
	内部に点在する引け巣を確認

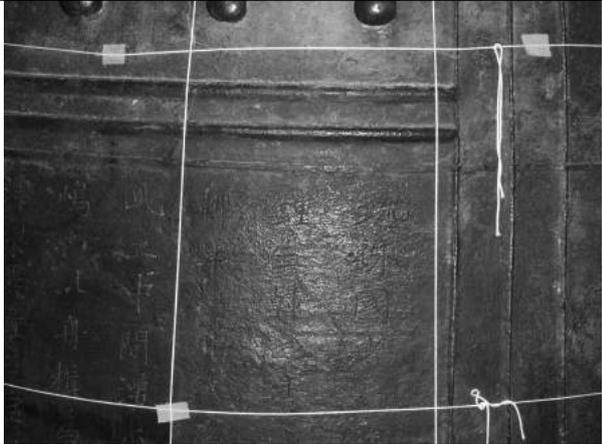
状況：撮影箇所【C 2】	状況：【C 2】フィルム	内部に点在及び密集する引け巣を確認

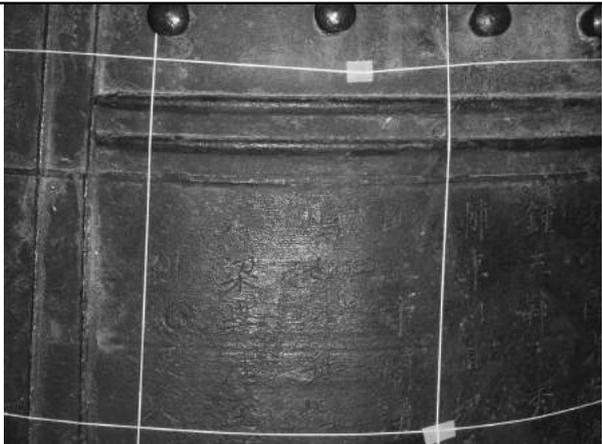
状況：撮影箇所【C 3】	状況：【C 3】フィルム	内部に引け巣を認めず

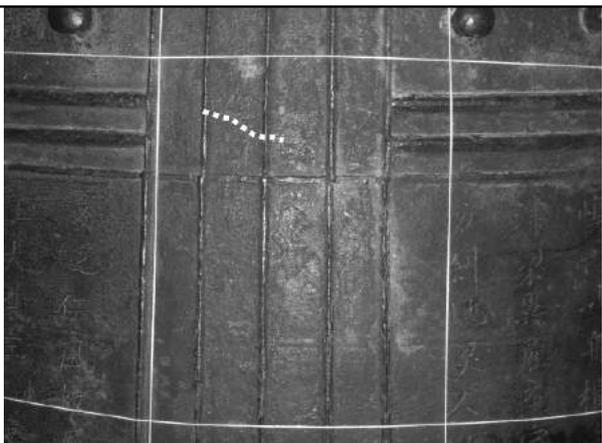
状況：撮影箇所【C 4】	状況：【C 4】フィルム	内側表面きずの陰影を確認

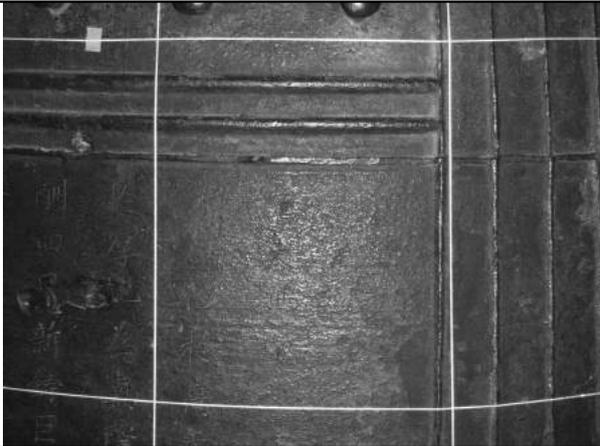
状況：撮影箇所【C 5】	状況：【C 5】フィルム	
	内部に点在する引け巣を確認

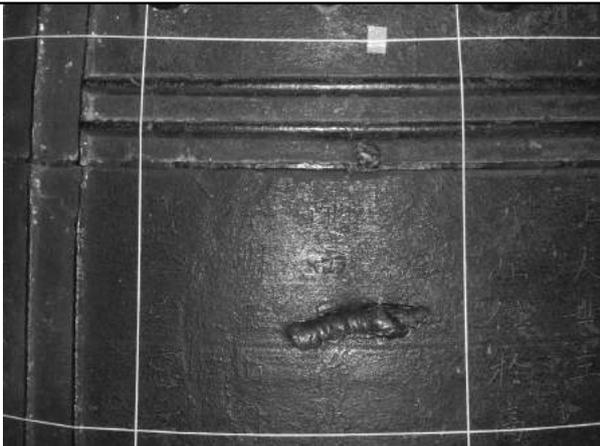
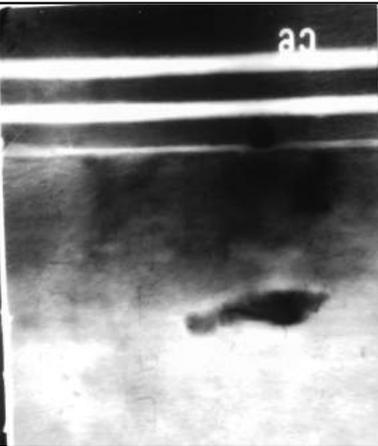
状況：撮影箇所【C 6】	状況：【C 6】フィルム	
	内部に引け巣を認めず	
	外側表面の損傷による陰影を確認

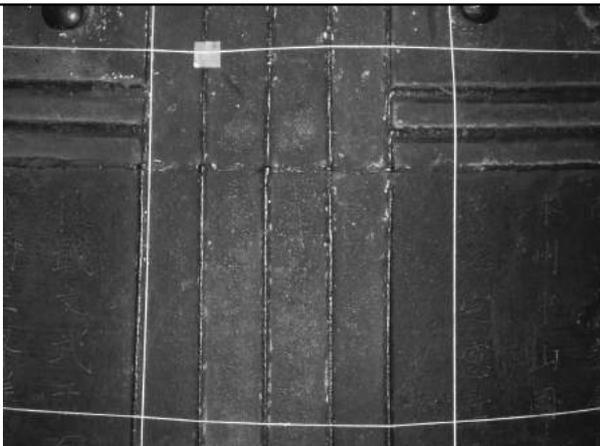
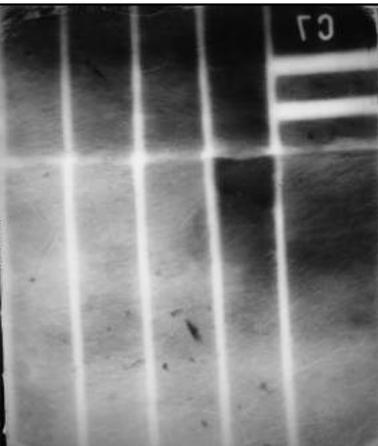
状況：撮影箇所【C 7】	状況：【C 7】フィルム	
	内部に点在する引け巣を確認

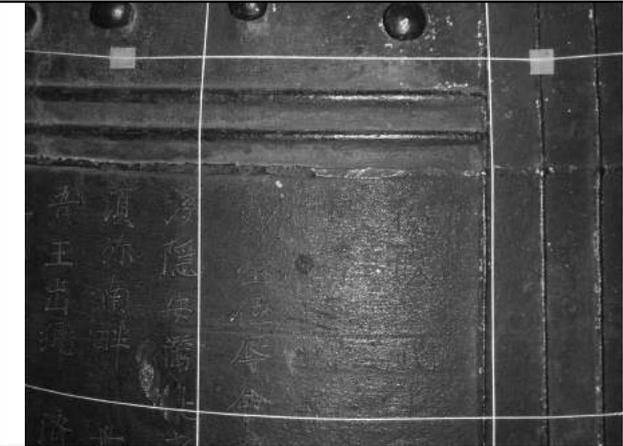
状況：撮影箇所【C 8】	状況：【C 8】フィルム	
	内部に点在する引け巣を確認

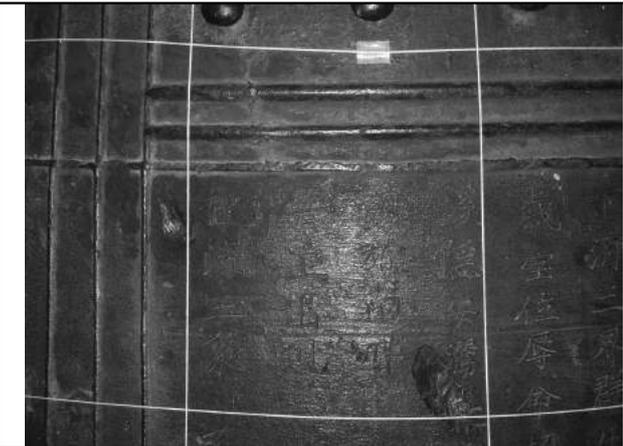
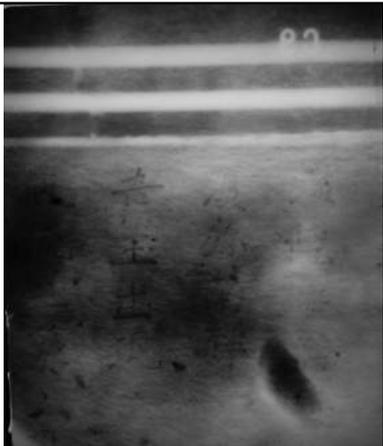
状況：撮影箇所【C 9】	状況：【C 9】フィルム	
	内部に点在する引け巣を確認	
	外側表面の損傷による陰影を確認

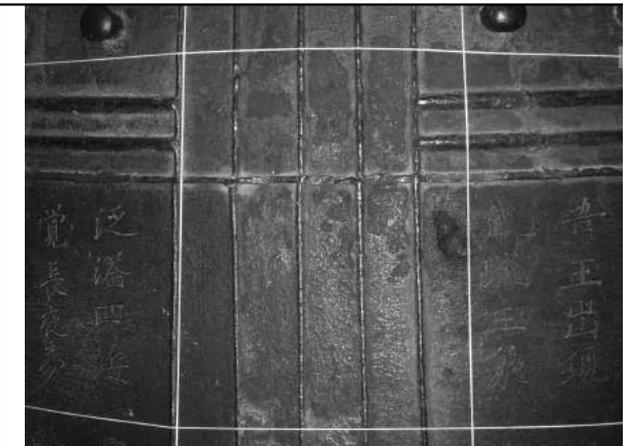
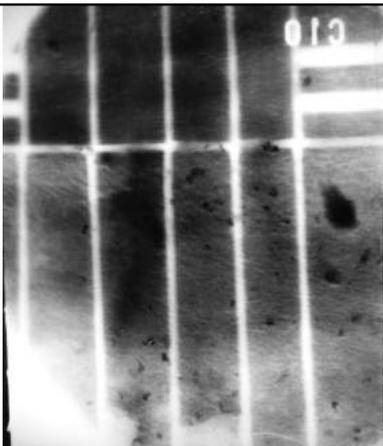
状況：撮影箇所【C10】	状況：【C10】フィルム	
	内部に点在する引け巣を確認	
	外側表面の損傷による陰影を確認

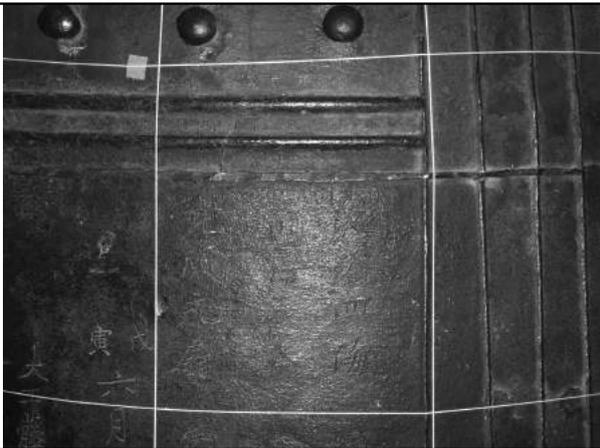
状況：撮影箇所【C11】	状況：【C11】フィルム	
	内部に点在する引け巣を確認

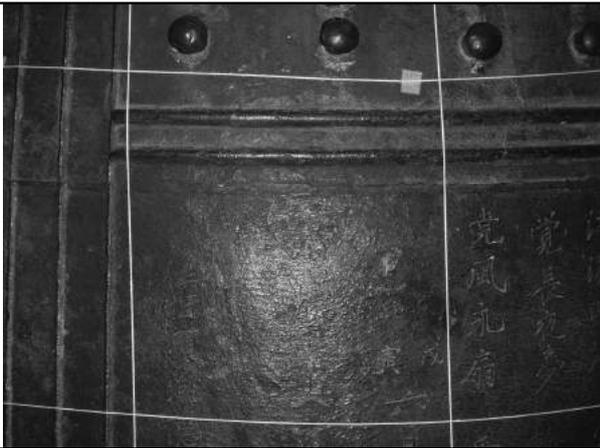
状況：撮影箇所【C12】	状況：【C12】フィルム	
	内部に散在する引け巣を確認

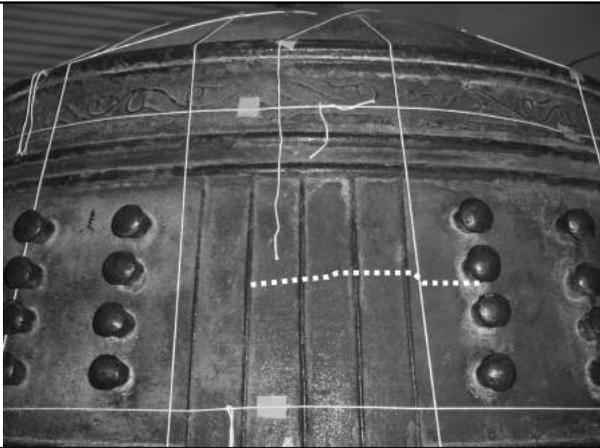
また、上部(縦帯や乳の間)に図19のD1、図20のD4、図22のD9・D10、図23のD12に内部に透過性が高い部分の陰影を確認することができた。この部分は直線的また曲線的で20cm～30cm程度の長さのものである。これらの引け巣や陰影の線が鐘そのものの強度上問題がないものか、仮に問題があった場合には、なんらかの影響を持つかどうかについては、現在のところ比較資料がないため判断できない。

状況：撮影箇所【D1】	状況：【D1】フィルム	
	内部に引け巣を認めず	
	内側に透過性が高い部分の陰影を確認

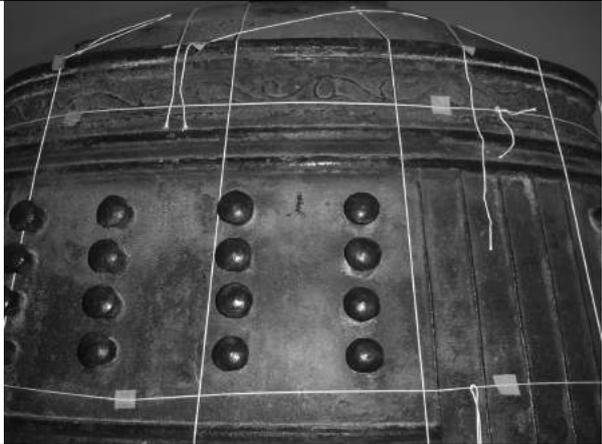
状況：撮影箇所【D 2】	状況：【D 2】フィルム	内部に引け巣を認めず

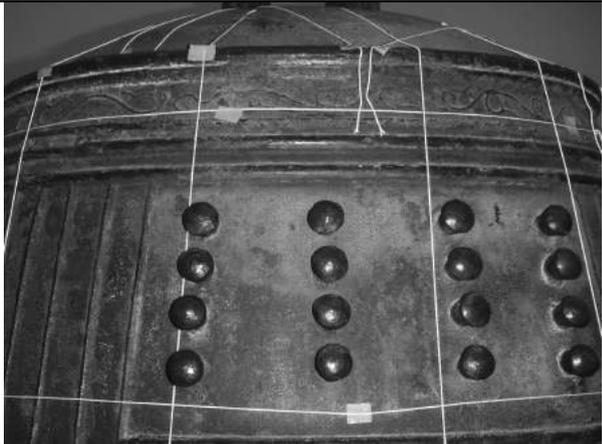
状況：撮影箇所【D 3】	状況：【D 3】フィルム	内部に引け巣を認めず

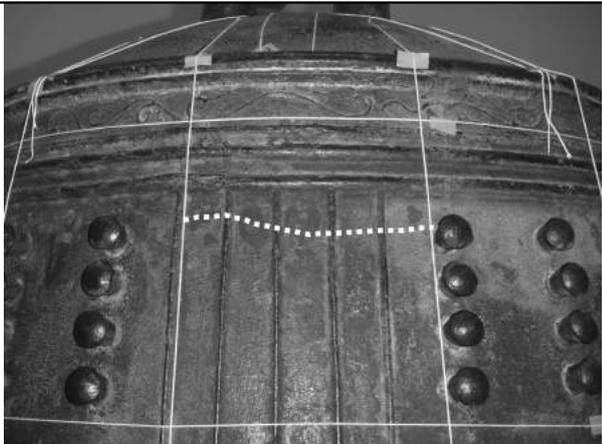
状況：撮影箇所【D 4】	状況：【D 4】フィルム	内部に引け巣を認めず 内部に透過性が高い部分の陰影を確認

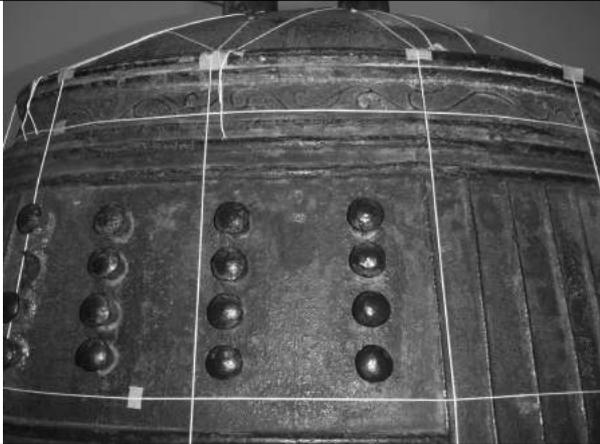
状況：撮影箇所【D5】	状況：【D5】フィルム	
	内部に引け巣を認めず

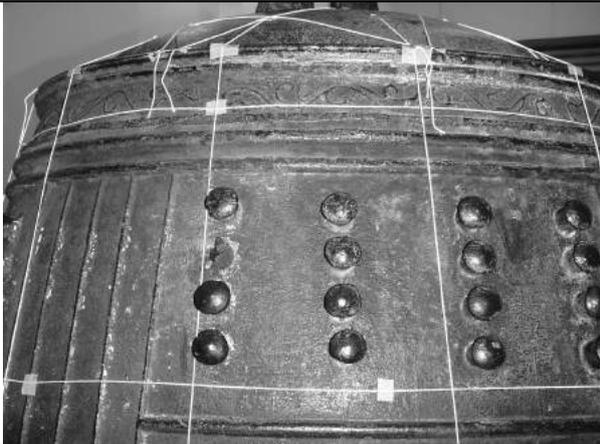
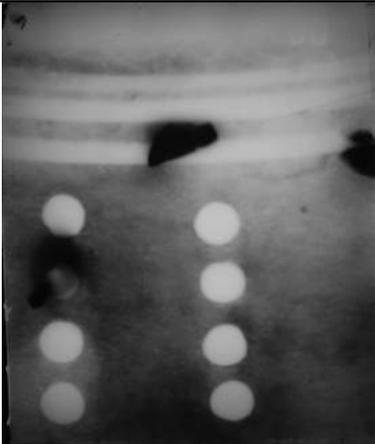
状況：撮影箇所【D6】	状況：【D6】フィルム	
	内部に散在する引け巣を確認	
	外側表面の損傷による陰影を確認

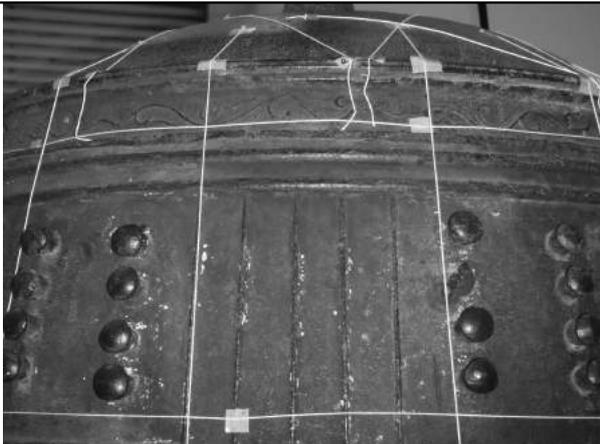
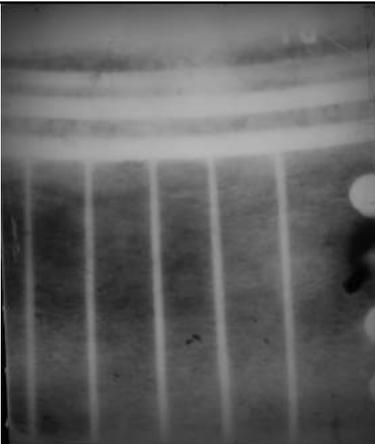
状況：撮影箇所【D7】	状況：【D7】フィルム	
	内部に点在する引け巣を確認

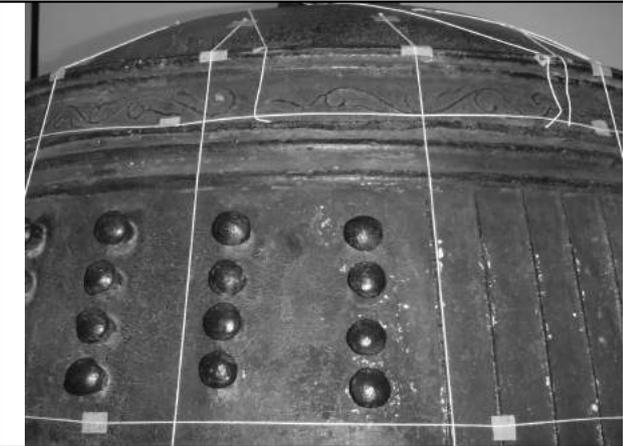
状況：撮影箇所【D 8】	状況：【D 8】フィルム	
	内部に引け巣を認めず

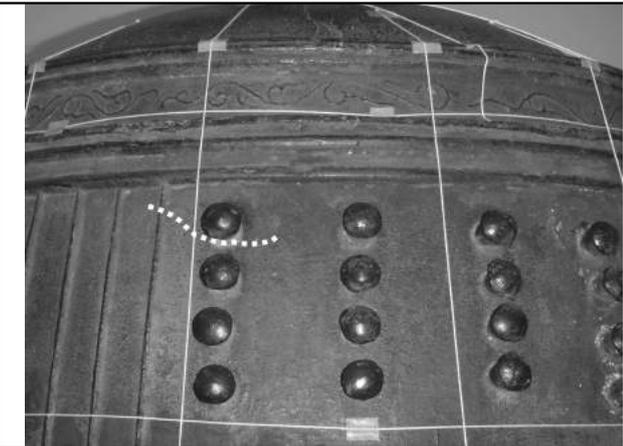
状況：撮影箇所【D 9】	状況：【D 9】フィルム	
	内部に点在する引け巣を確認	
	内部に透過性が高い部分の陰影を確認

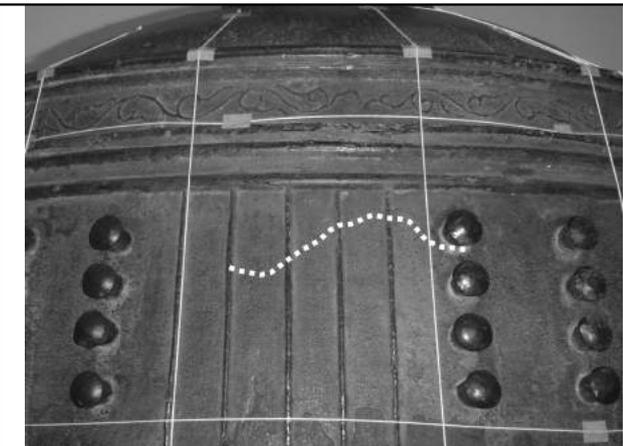
状況：撮影箇所【D10】	状況：【D10】フィルム	
	内部に点在する引け巣を確認	
	内部に透過性が高い部分の陰影を確認

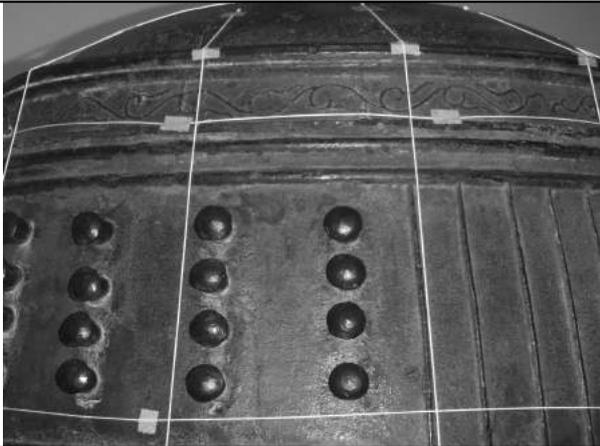
状況：撮影箇所【D11】	状況：【D11】フィルム	内部に点在する引け巣を確認

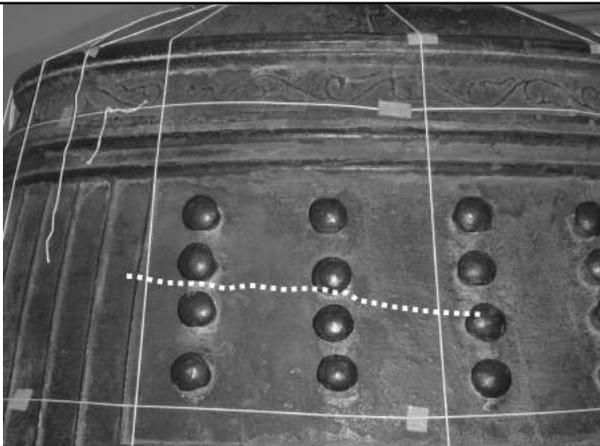
状況：撮影箇所【D12】	状況：【D12】フィルム	内部に引け巣を認めず 内部に透過性が高い部分の陰影を確認

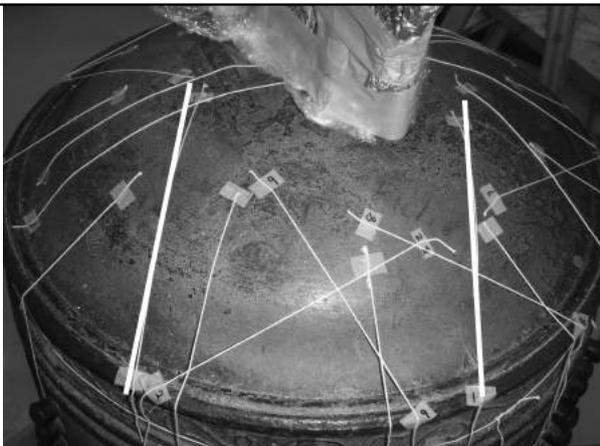
状況：撮影箇所【E1】	状況：【E1】フィルム	内部に点在する引け巣を確認

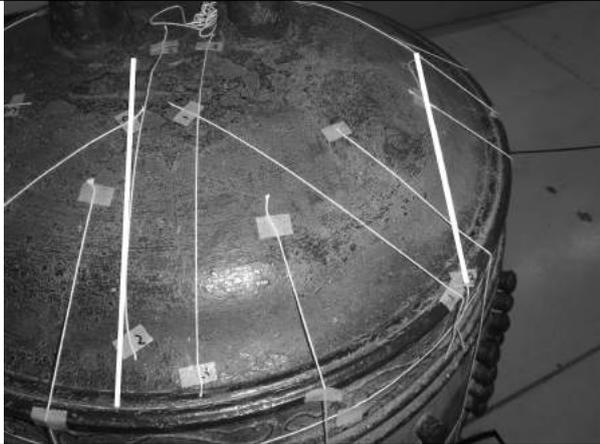
状況：撮影箇所【E 2】	状況：【E 2】フィルム	
	内部に点在する引け巣を確認

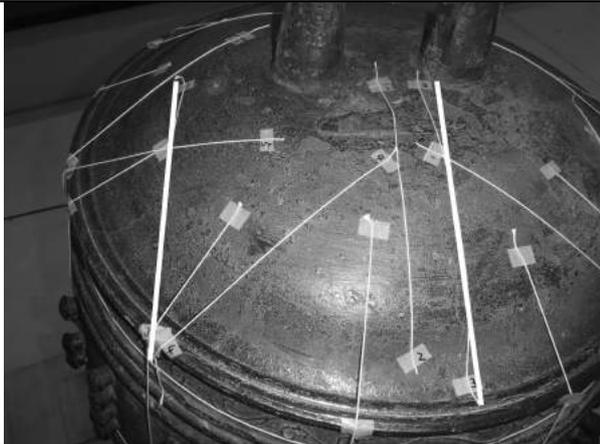
状況：撮影箇所【E 3】	状況：【E 3】フィルム	
	内部に点在する引け巣を確認

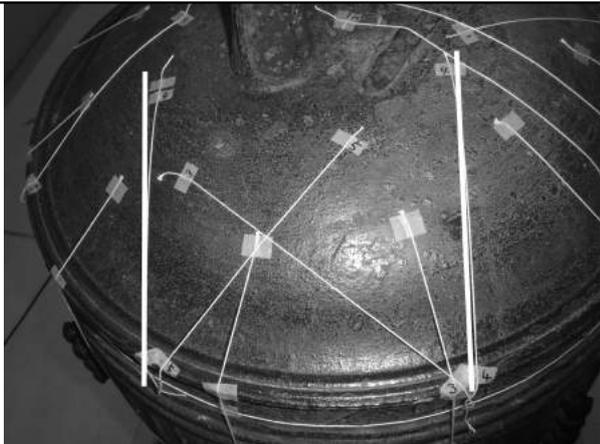
状況：撮影箇所【E 4】	状況：【E 4】フィルム	
	内部に点在する引け巣を確認

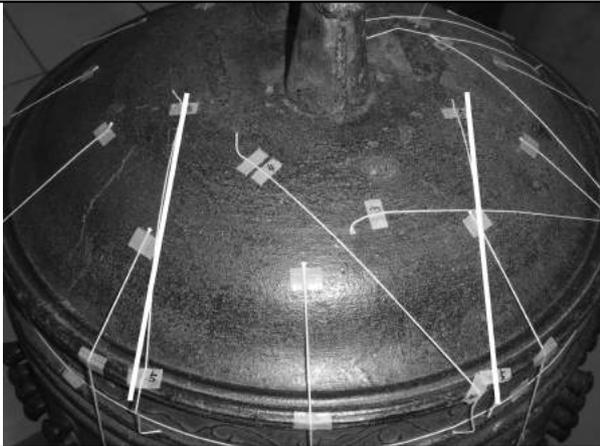
状況：撮影箇所【E 5】	状況：【E 5】フィルム	
	内部に点在する引け巣を確認

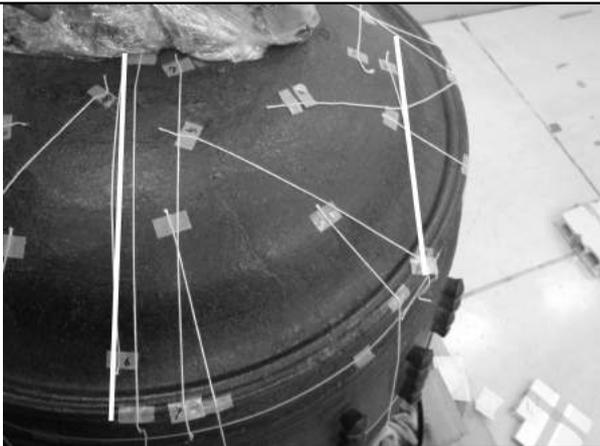
状況：撮影箇所【E 6】	状況：【E 6】フィルム	
	内部に点在する引け巣を確認

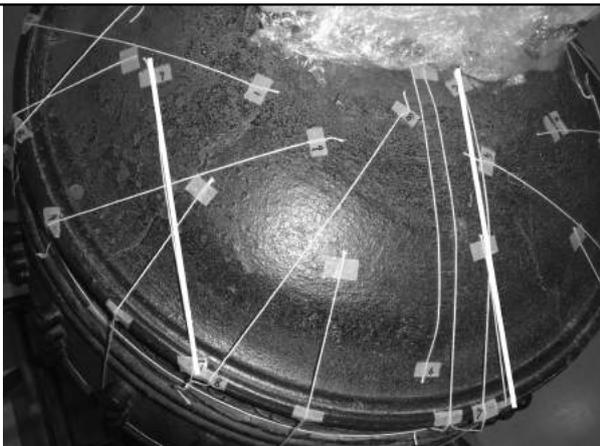
状況：撮影箇所【E 7】	状況：【E 7】フィルム	
	内部に点在する引け巣を確認

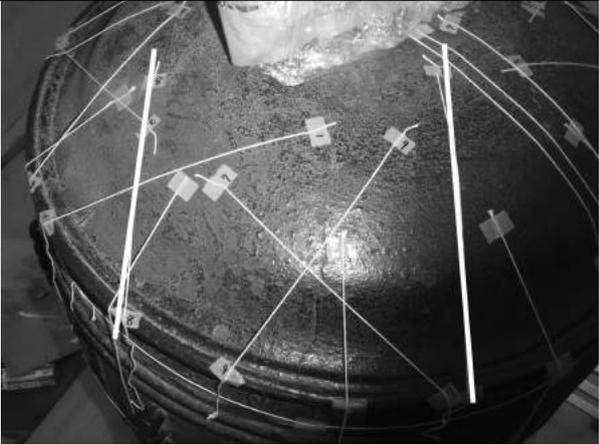
状況：撮影箇所【E 8】	状況：【E 8】フィルム	
	内部に点在する引け巣を確認

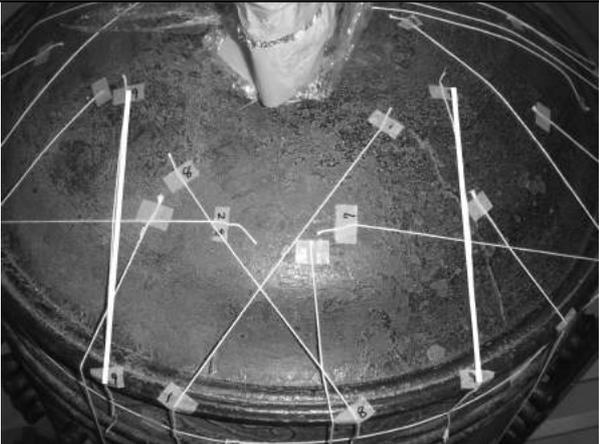
状況：撮影箇所【E 9】	状況：【E 9】フィルム	
	内部に点在する引け巣を確認

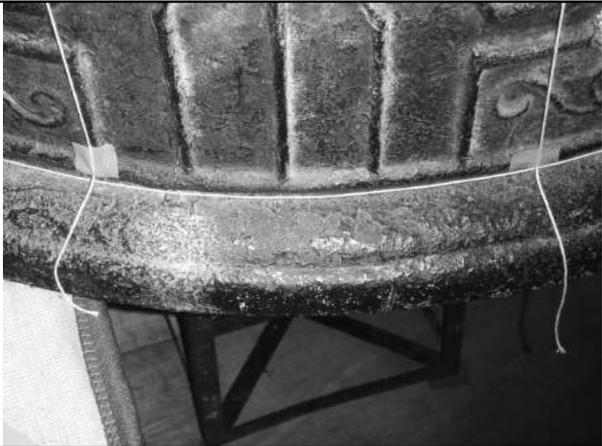
今回、その指標の一つとして非破壊検査としてのX線撮影を行ったが、残念ながら、釣り鐘を考える上で、最も負荷がかかる竜頭と鐘の笠形の接合部分のX線撮影ができなかった。これは、外側から照射した場合、竜頭部分の撮影は図26のF1の写真のように、少しの隙間からでも放射線が透過しフィルムを感光させてしまう。また、笠形は直径40cm以上あるため、相当量の照射が必要でその感光のリスクはさらに大きくなる。また、X線機材が大きく、鐘の内側から照射することができなかったことにもよる。撮影した場所で最も厚みがあった場所は裾(駒の爪)部分で幅10cmである。一応試みたが、図27のG1のとおり透過できていない。

状況：撮影箇所【G 1】	状況：【G 1】フィルム	
	裾部極厚部によるX線透過不可	
	及び散乱線により撮影不可
