## 明朝が設置した福建省における城郭の特徴とその成立背景 — 14世紀後半・洪武期の築城ラッシュを考える —

山本正昭<sup>1)</sup>

Characteristics of castle in Fujian Province established by Ming Dynasty and its establishment background

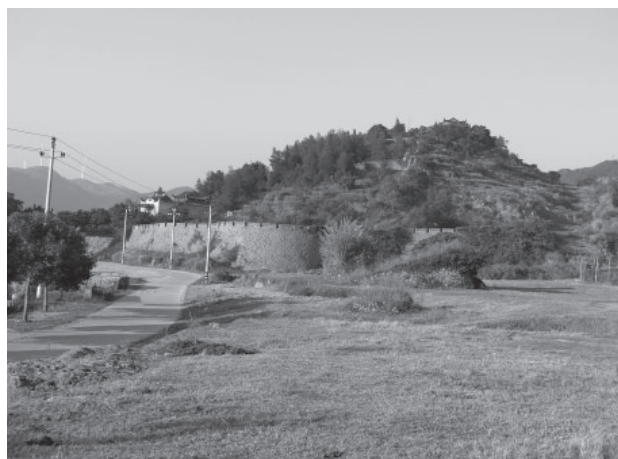
写真10 大金所城 遠景（北東から）

城内の東側は耕作地、荒蕪地となっているが標高約50mの低丘も見ることができる（写真10）。この低丘は城内で最も高い地点であることから物見として機能を有していたと思われる。また、明清代に開鑿されたと思われる井戸が城内に4ヶ所、残っている。

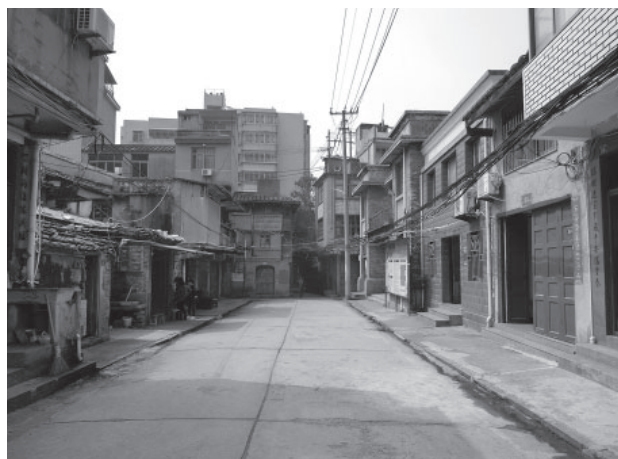
写真16 定海所城 城内道

門が2カ所連続して設置されている（写真14）。この甕城内部の空間には民家が密集しているため、南城門全体の面積は判然としない（写真15）。これらの門を通過すると幅の広い道が南北方向に走り（写真16）、その突き当りには「黄氏廟」が所在する。この一帯は平坦面となっているが、東西北側は勾配の強い傾斜面となり、雛壇状に家屋が立ち並んでいる。城隍廟は南城門から北へ約300mに位置する斜面の中腹に立地している（写真17）。

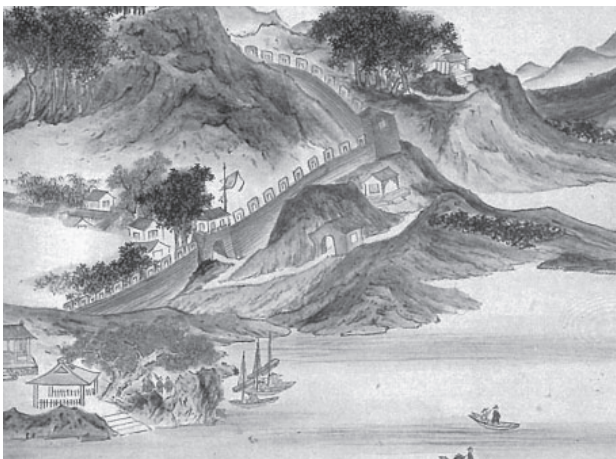
写真21 『奉仕琉球図』『船抵福州』に描かれた定海所城（沖縄県立博物館・美術館蔵）

なお、琉球国への冊封使が帰国する行程を描いた『奉使琉球図巻』には当該所城を沖から遠望したと思われる風景が描かれている（註8）。それは奉使琉球図巻に所収されている「舟抵福州」にて、楼阁を伴う城門と、城門から背後の丘陵にかけて延びる城壁、そして物見と思われる張り出しが描写されている（写真21）。城門は南城門に見られるような甕城形式ではなく、平入り状となっている点や山中を縫うような隘路が城門手前まで取り付けられている点で南城門以外の城門であることが考えられる。また、丘陵背後へと女牆を備えた城壁を廻らせている点や隅角部に張り出しが描かれている点などは当該所城の防御性の高さを窺わせる。城壁内には軒を連ねた建物群が描かれている点のみは現状での共通点として

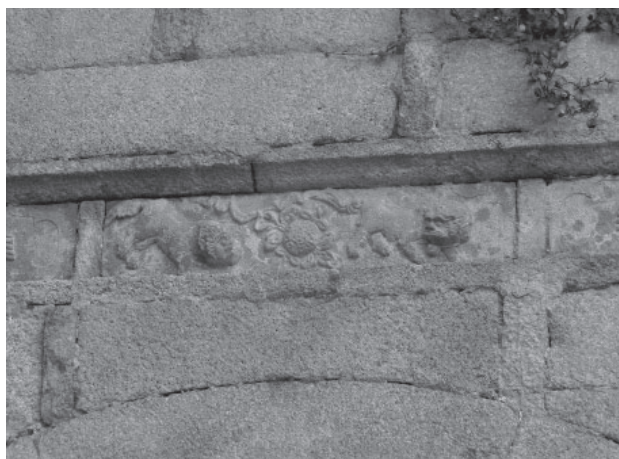
写真25 梅花所城 西城門上の石彫

西城門は内外ともに宅地が密集しており、平入り状の拱門となっている（写真23）。城門は城内側の通路に沿って5mほど城壁から張り出しており、寄せ手に対する頭上への攻撃を意図した形態となっている（写真24）。城外側の拱門上には獅子と草花の文様が刻まれた石彫物がはめ込まれている（写真25）。この西城門から南北に延びる城壁は高さ約6mで、丁寧に加工された石材で積み上げられている。城壁上は宅地となっていることから、現在の城壁が旧来の城壁の高さであるかの判別はつかない（写真26）。このような城壁は梅花鎮の北側の崖面に沿って高さ3～4mほど残存している場所が見られるが、ここも城壁上は宅地が密集しているため、旧状を窺うことは困難である（写真27）。

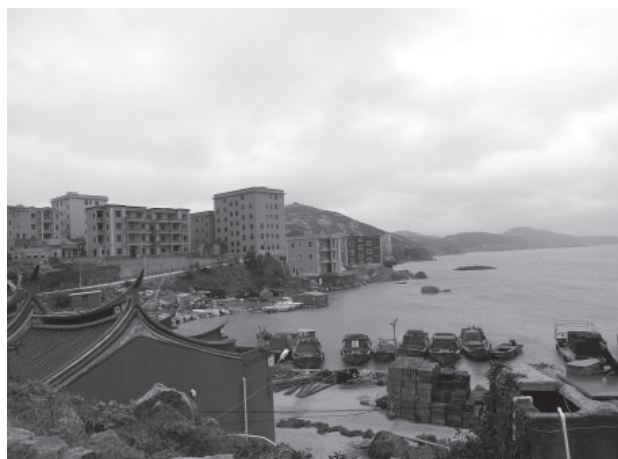
写真34 現万安漁港（奥が城壁）

この城壁が見られる徳如園城牆公園から北東側には小さな湾があり、漁港として現在も使われている（写真34）。この万安には明朝が直轄していた港があり、鄭和が第7次の遠征時において、この万安港に寄港し船を整備している。当時の様子が窺えるものは全く見られないが、このような良港を押さえる意味でも千戸所をこの地に置いたことや城内に港を取り込んだことは容易に想像できる。また、当該港へ入港する際の標識として機能した高さ18mの石塔・万安祝聖塔<sup>（註11）</sup>が港の南側に隣接している丘陵頂部に見ることができる（写真35）。

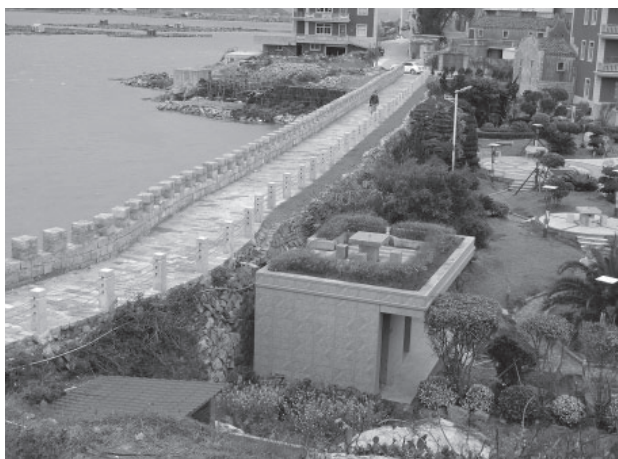
写真32 万安所城 北側城壁上部

万安所城は1387年に万安に千戸所が設置されたのに伴い、明朝よって江夏侯周徳興の指揮により、泉州、興化、福州、漳州から夫役を集めて、約10年かけて築かせている<sup>（註10）</sup>。万安は龍高半島の突端部に位置しており、東南北は海に面している。かつて、万安村を圍繞していた城壁はその大半が撤去されてしまっており、現在は北側の一部、東西方向に250mほどが残存している（写真30）。但し、徳如園城牆公園として、周辺が公園整備されたのに伴って、城壁も大部分が積み直されている。現在見ることのできる城壁は幅約3m、高さ約3～5mで、外面は海岸部に面している（写真31）。また、城壁上は遊歩道として整備されており（写真32）、内面は公園の北側を画している（写真33）。

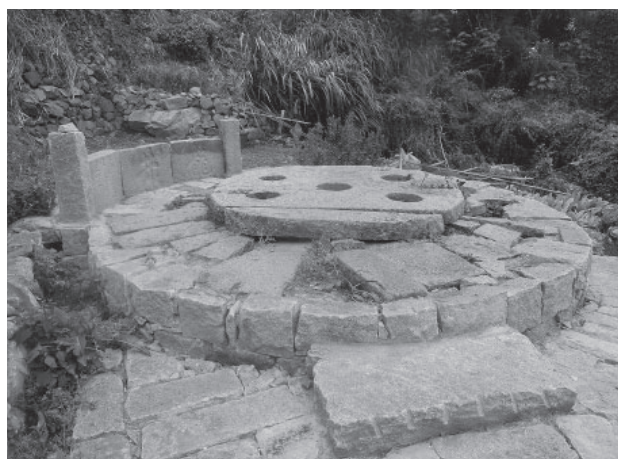
写真36 万安所城 五目井

かつての城内には五目井と呼ばれる明代の井戸（写真36）や、練兵場跡とされる石材で舗装された広場（写真37）が残されている。何れも万安所城内でも西端に相当する場所で、恐らく西側を画していた城壁の近くであったと考えることができる。そして、城外ではあるが、西側に広がる丘陵の頂上部

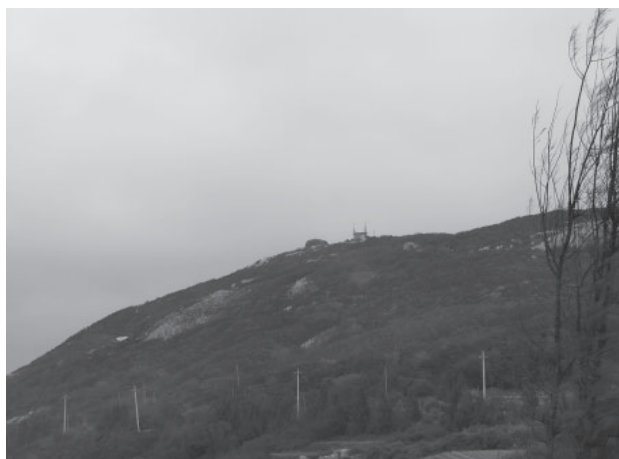
写真38 万安所城西側丘陵

（写真38）には高さ5m、一辺が12mの規模を有する烽火台がほぼ完全な形で残っている。明朝は16世紀、海防を目的とした烽火による伝達ネットワークを確立させたが、この烽火台は現在、その一端を知る貴重な遺構であると言える（写真39）。

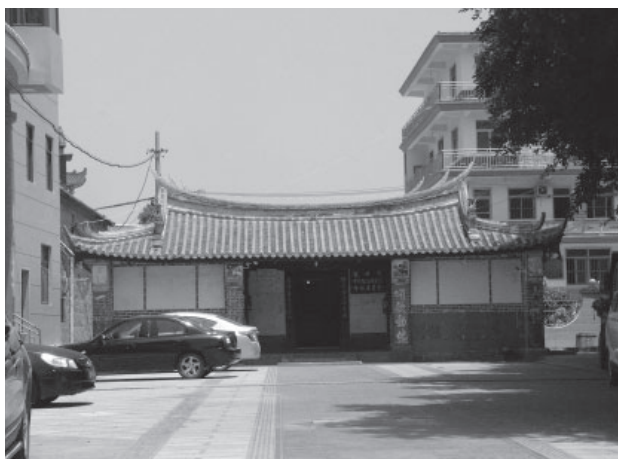
写真50 莆禧所城 城隍廟

城内においては北城門近くに明代まで遡るとされている井戸と城隍廟を見ることができる（写真50）。

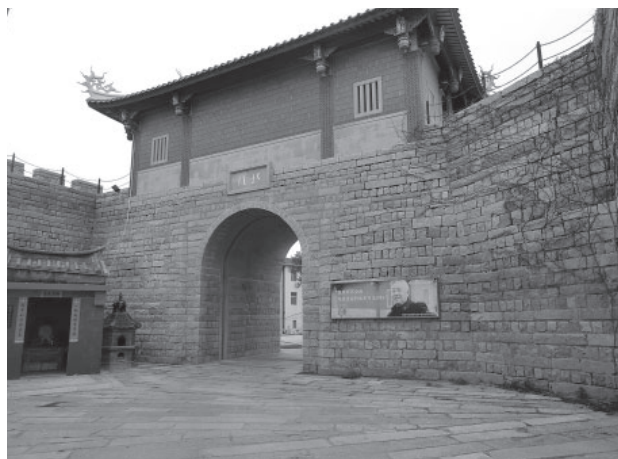
写真53 福全所城 北城門の門楼

北城門は甕城形式となっており、城門前に円弧状の城壁が取り付く（写真52）。近年の修復整備により城門上には門楼が建てられている（写真53）。西城門は「迎恩門」と刻まれた石板が掲げられた、平入り状の城門となっており、こちらも近年になって城門上に門楼が建てられている（写真54）。また整備された城門は全て拱門として復元されている。この城門相互を結ぶ、近年整備された城壁は高さ約6mであるが、旧状については不明である。また、北西隅には角台と思われる張り出しが1ヵ所見ることができる（写真55）。

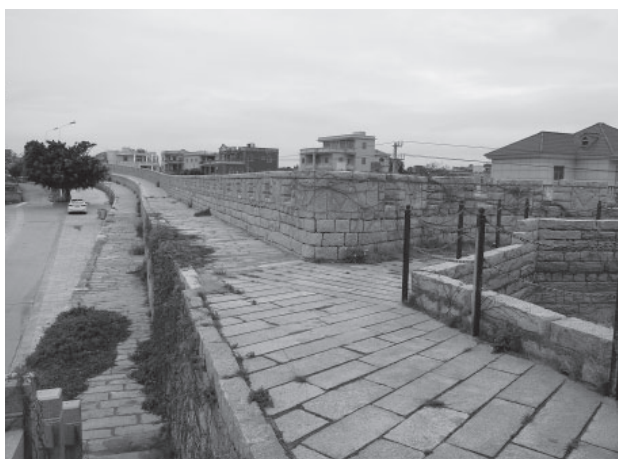
写真51 福全所城 整備完了後の城壁

後、日中戦争時には城壁が一部、撤去され、1958年の8.23砲撃時にも被弾するといったように、破壊の憂き目に遭う。近年において北城門から西城門ならびにそれらを結ぶ城壁の大部分が修復されている（写真51）。

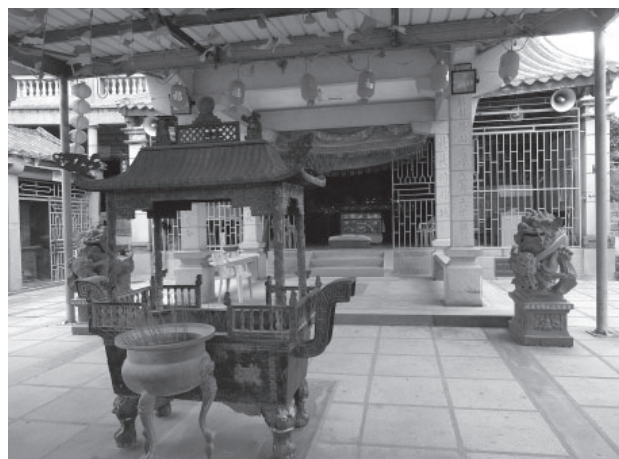
写真59 福全所城

い。この南城門の近くに城隍廟<sup>(註12)</sup>が立地する(写真59)。

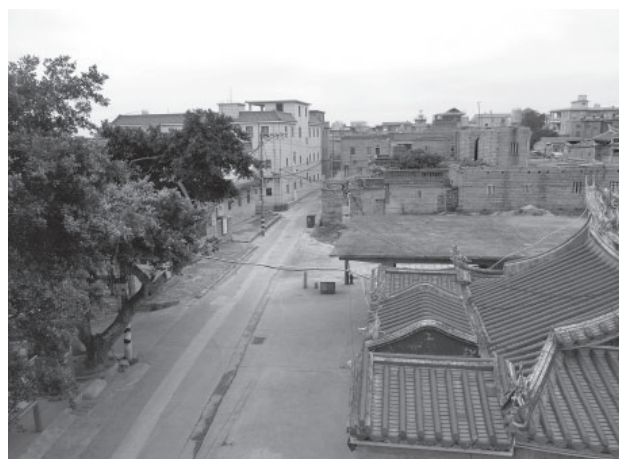
写真60 福全所城 城内景観

当該所城は微高地に築かれており、城内においては平坦面となる(写真60)。城外南側は4 mほどの高低差のある急斜面となっており、東側は緩やかに下り、約300mで沿岸部となる。

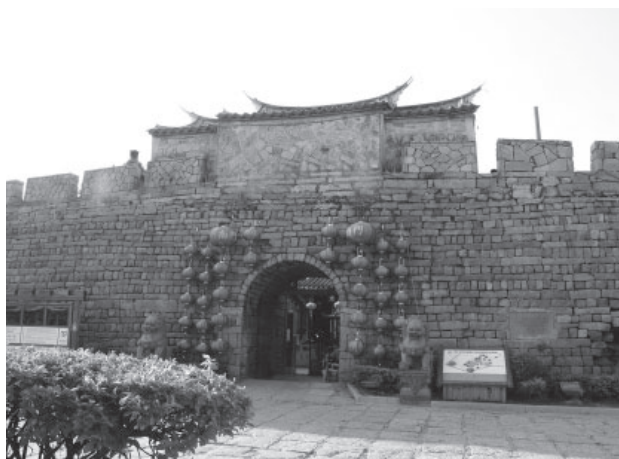
写真62 崇武所城 南城門

は外側に円弧上の城壁が附属する甕城形式となっており(写真61)、南城門のみは平入り状となっている(写真62)。北城門の眉石上には威繼光筆とされている「威鎮海邦」との文字が印刻されている。城壁の高さは最も高いところで約9 mあるが、天端部分は全て近年の復元が行われていることから、本来の高さは不明である。また、城壁上は女牆となっているがこれも近年の復元によるものである(写真63)。馬面とみられる張り出しは東西南北面に各1箇所、計4箇所見ることができる(写真64,65)。全体的に扇状の平面プランとなっており、南側には丘陵を一部城内に取り込み、北側へ向かって緩斜面となる。
