# 今英男が残した平成の首里城正殿復元資料

Shurijo Castle restoration materials left by Hideo Ima

沖縄県立博物館・美術館，博物館紀要 第15号別刷

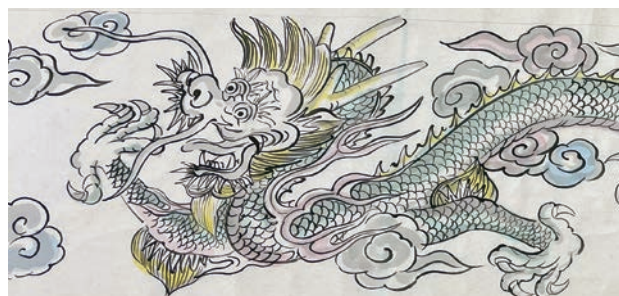
写真 1. 珠取双龍文の一部

470 H×4200 Wの和紙に墨で描かれた下絵。西村氏の描いた下絵原本と同様のことから二階御差床天井額木の珠取双龍文と思われる。「平成二年五月首里城」と記載され、下絵原本を受け取った後に描いている。実際の首里城の珠取双龍文は金色の龍、金色の火焰宝珠、赤・青・緑・黄・白を基調とした瑞雲で構成されているのに対し、今氏のそれは龍の鬣・角・髭・鱗・毛房が金色で胴体は緑、火焰宝珠は宝珠が金色で火焰は赤、瑞雲は灰色を基調に赤・青で彩色されている。また、西村氏の描いた下絵原本と大きく異なる点として、龍の腹板を描いている事である。腹板を描くことでより立体的に表現している。彩色の工夫や下絵原本にない腹板を描くことで、より写実的に表現しようと試みた点がうかがえる。

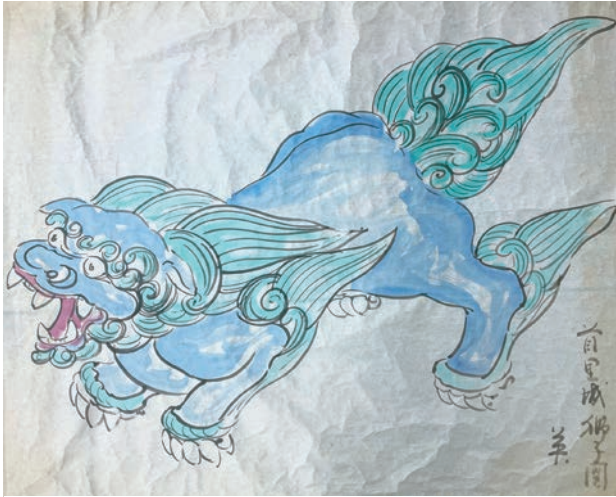
写真 2. 獅子図

930 H×1080 Wの和紙に墨で描かれた下絵。「首里城獅子図」と記載され、「英」と思われる落款が確認できる。正殿には高欄親柱に12体の獅子や降棟に阿形と吽形の獅子が据え付けられており、木彫としては向拝上部の左右に阿形と吽形の獅子、向拝桁部に牡丹唐草と獅子をあしらった透かし欄間がある。今氏の描いた獅子図と首里城向拝部の獅子を見比べると形態が異なっていることが分かり、更に旧

円覚寺の板戸唐獅子浮彫の阿形と似ていることが分かる。実際、西村氏も『首里城正殿実施計画（彫刻）報告書』の中で旧円覚寺板戸唐獅子浮彫を参考にしたと述べており、今氏が旧円覚寺の資料を基に描いたと推測できる。顔と肢体は青、鬘・毛房・尻尾は緑で彩色され、見開いた目に大きく開けた口は何かを威嚇しているような迫力のある表情である。

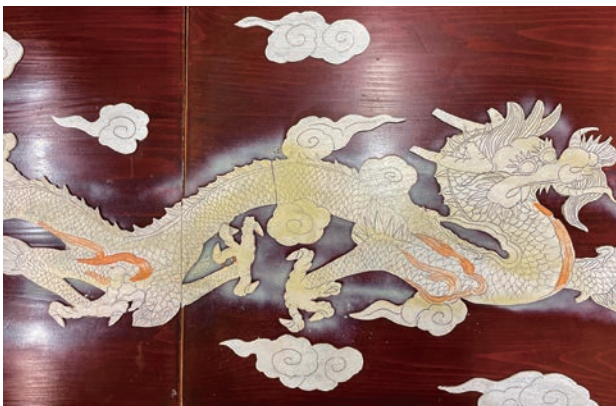
写真 6. 試作品の一部

750H×2240Wの板に龍の吽形と火焰宝珠の木型を貼り付けている。下絵原本や図面の原寸大コピーから二階御差床天井額木の珠取双龍文と思われる。また、5)の二階御差床天井額木の珠取双龍文が阿形しか残っていないことから、吽形はこの試作品として残したのではないかと推測できる。龍の木型は白く塗られ、その上に鉛筆で龍が描かれている。火焰宝珠は宝珠が白、火焰が赤色で彩色されている。同様に、胴体に巻き付く火焰も赤色である。下絵原本と比べて瑞雲の配置が異なり、大きい瑞雲が増えている。また、火焰宝珠は太陽の様に上部に配置されている。火焰宝珠と瑞雲の配置も下絵原本とは異なりその意図は分からないが、良子氏は「遊び感覚で作っていたのではないかと話していた。仮にそうだとすると、2)の下絵同様、龍の彫刻に向き合う今氏が珠取双龍文に対するイメージを広げたり深めたりするために制作していったのではないだろうか。

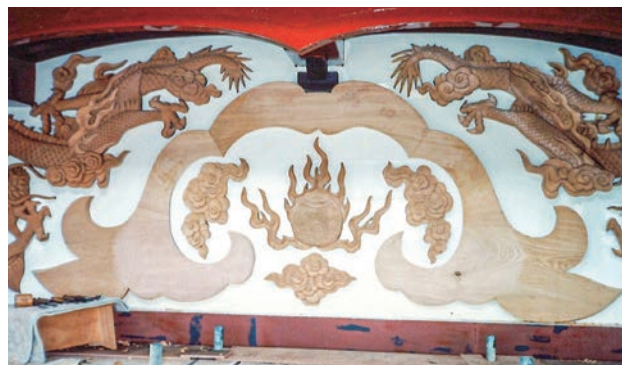
写真 7. 制作中の唐破風妻飾

9月21日付の木彫刻の打合せメモから、作業スケジュールの確認や各彫刻について具体的な調整が行われていたことが分かる。その内容から平成3年と推測され、打合せに参加したのは今氏、西村氏、知田氏、村田氏、山本氏となっている。二階御差床天井額木の龍について「目線をはっきりさせる」「瞳に線彫りを行う」「眉間の盛り上がりの天端を右より[ママ]にする(阿形は)左寄り」の他、宝珠の上部を「彫り込んで宝珠をはっきりさせる」とあり、具体的な彫り方の確認が行われている。獅子については円覚寺の獅子は日本的であるのに対し正殿のそれは独特であるとし、今氏は「正殿の獅子はヨーロッパ的」「背中に巻き毛がある ライオンにもある」とコメントしている。唐破風妻飾については、宝珠の線を一本加えることや大墓股の内側(火焰宝珠側)に向かって削る調整が行われ、大墓股の外側と内側の厚みが違うことを確認している。これについては、平成3年7月に今氏が西村氏に宛てた手紙でも、妻飾の彫刻に対し「平面的で見にくい」と彫[ママ]の効果が少なくなるとされます。彫全体を前傾にしますと効果的だと思います。」とあり、同様の記述がみられる。
