てる た たきばる
沖縄県南城市前川照田嶽原古墓群の現状記録調査の概要

An outline of the recording survey about the old tombs at the Gangara valley
(Maekawa Teruta-takibaru Old tombs), Nanjo city, Okinawa pref.

沖縄県立博物館・美術館，博物館紀要 第17号別刷

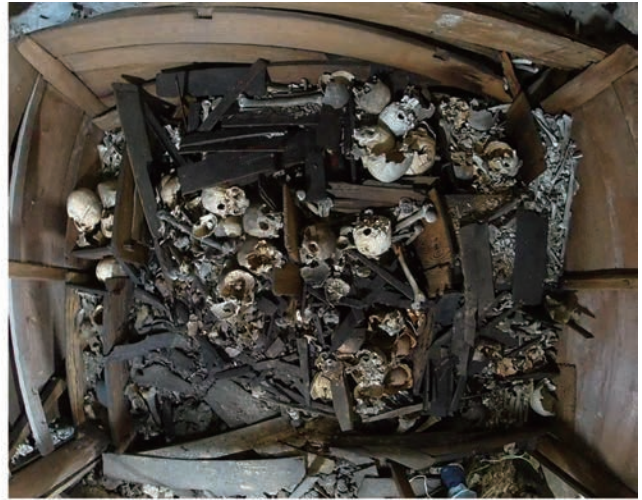
木製家形墓Bは、内部にほぼ隙間なく木棺(板厨子)が納められており(図10上)、いずれも蓋は取り除かれていて、内部に収納された人骨が露呈している。腐朽のためか崩壊した棺もあり、特に手前側(西半部)では著しい。逆に奥側(東半部)のものは比較的保存が良いようである。北側には平面形が細長い長方形を呈する長持形の木棺が2基見られる。

図10 木製家形墓B(上段)・C(下段)(左列:3次元計測データより作成した平面図、右列:全天球カメラ撮影写真)

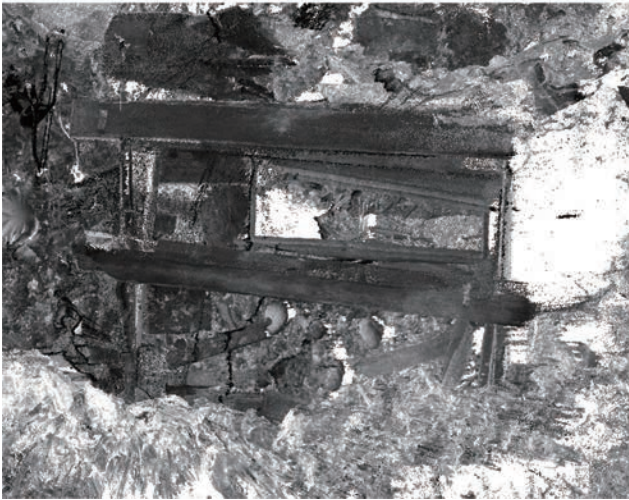
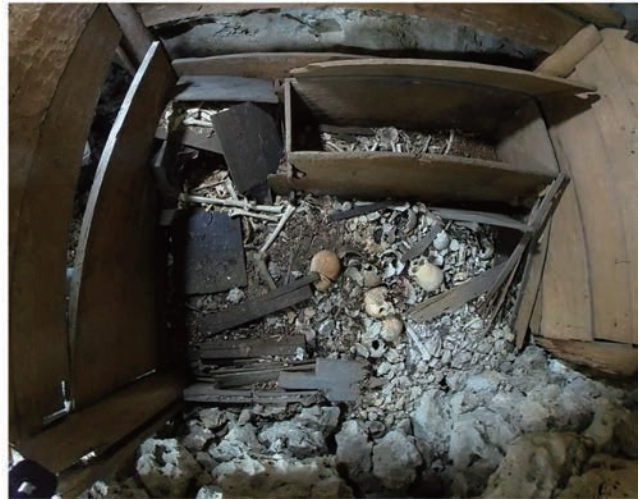
なお、木製家形墓が設置された場所は岩庇の蔭になる部分ではあるが、年月を経て風雨に晒され損傷が進行したと思われる。特に木製家形墓Cは西側の長手側面が顕著に破損しており、南西隅の柱は基部が大きく腐朽している。

木製家形墓Cは、奥側(東半部)に蓋が外された長持形の木棺1基と崩れた方形の木棺1基があり、手前側(西半部)には木棺はないが人骨や板材が散乱している(図10下)。一部小礫が敷かれたように見える部分もある。前述のように、南西隅の柱は基部が腐朽しており、これに石積みが接している。

木製家形墓の使用終了後のある時期に、木製家形墓の周囲に石積囲いが構築されたと考えられる。図5Aおよび図10に示すように、木製家形墓Cの破損した西側の長手側面および腐朽した南西隅の柱に接して石積みが立ち上がっており、切りあい関係から、石積みが構築されたのは木製家形墓Cの破損後

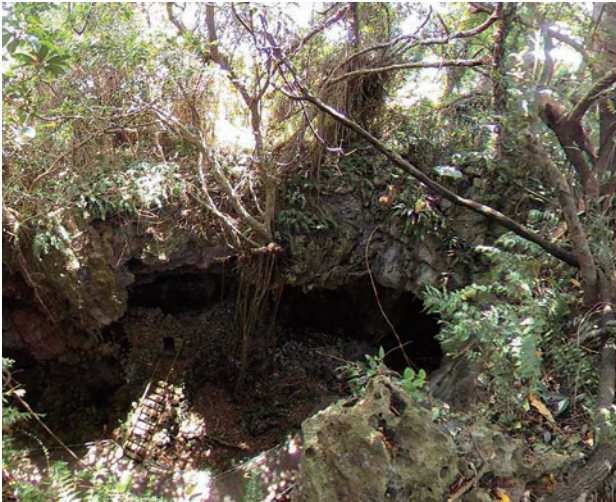
写真1 谷上部から見た天然橋(前川第11洞)(右)と門中墓(左)

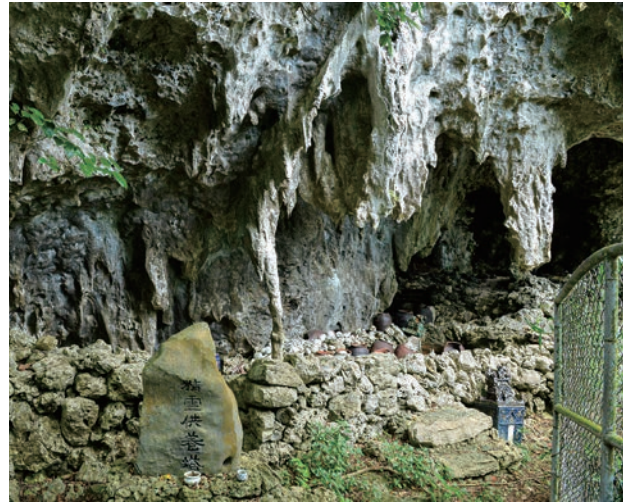
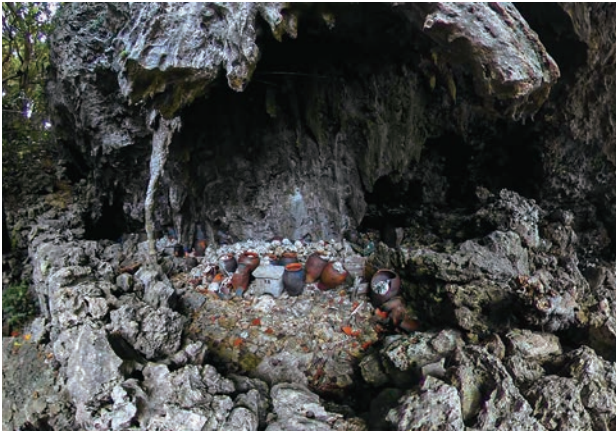
としては利用されていないが、前川集落の関係者や糸数集落の百次腹（むんなんばら）門中（14世紀頃の人物で糸数集落の始祖にあたる糸数子（イチカジヌシー）の子孫）の人々によって、旧暦3月と旧暦6月に、後述する石積囲墓とともに御願をする祭祀が続けられている（三山時代の戦役の折に、糸数城の出城の戦死者を葬ったとも言われる）（佐南墓三百年祭実行委員会2007：113頁）。墓内には石積みが築かれ、多くの厨子（石製、陶製、木製）とともに、多数の人骨が納められており、人骨については人類学的調査も行われている（Dodo et al. 1998）。厨子や人骨は、本来この場所にあったもの以外に、「涸れ谷」内各所の風葬墓から集められたものも含まれているとのことである（山内平三郎氏の御教示による）。

写真2 前川集落の風葬墓(外観)

写真3 前川集落の風葬墓(内部)(全天球カメラ撮影写真)

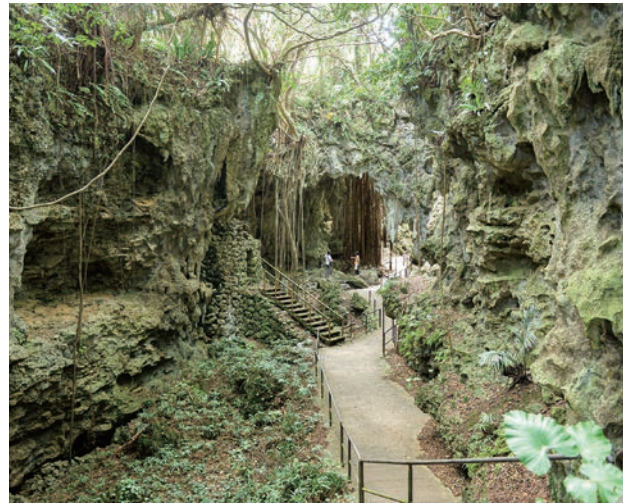
大規模な石積みを伴う門中墓であり、谷の右岸側、標高34m付近に位置する。現在では墓地としては利用されていないが、糸満の門中によって祭祀が続けられている。高さ2m程の土台の石積みの上に2重の石牆を設けたもので、墓室の外寸は幅約6m、奥行き約4.5mを測り、さらに墓へ上るための長さ6m程の石段が付属する。墓室内部には陶製厨子や木製家形墓の板材（?）などが納められている。精巧な石門（アーチ）やアプローチの石段などを含め、王国時代の石造技術の水準を物語る貴重な石造建築物である。

写真4 谷内から見た天然橋(前川第11洞)と門中墓

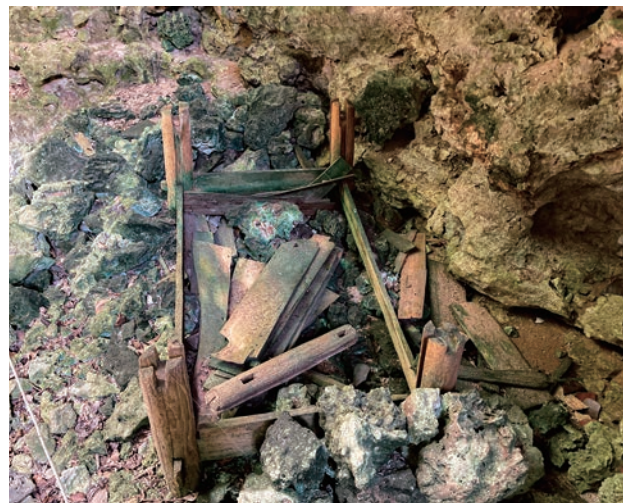
門中墓の西側に隣接し、天然橋（前川第11洞）の直下に位置する木製家形墓の残欠で、谷の右岸側、標高34m付近に位置する。全体の規模は長さ約200cm、幅約110cm、高さ約80cm、四隅の木柱の径は16cm内外を測る。谷内には、このほかに木製家形墓が2基存在するため、ここでは便宜的に木製家形墓Aと呼称する。石を積みあげた低い台座の上に、木柱と板材からなる基部構造が残り、周囲に家形墓の部材と思われる板材等が散乱している。家形墓の周囲には積み上げられた石材が部分的に残されており、かつては家形墓を取り囲むように石積みめぐっていたようである。

写真6 木製家形墓残欠(木製家形墓A)

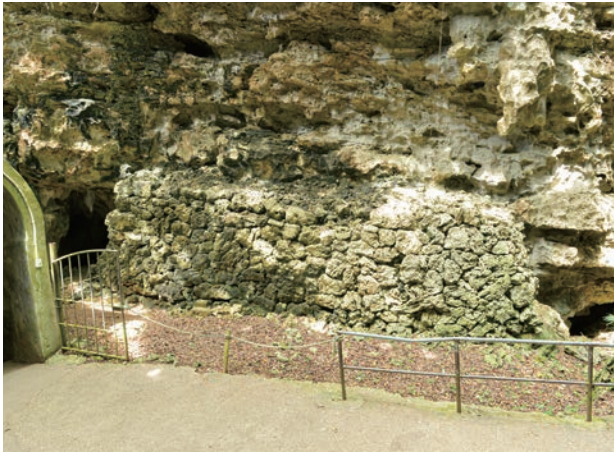
戦後は県道側から投棄されたゴミで完全に埋没していたようで、1971年10月から1972年4月まで行われた整備でゴミが除去された際、使用されたトラックはのべ数十台にもものぼったようである。現在でも墓正面の石積みの向かって左下部分が部分的に黒色化しているが、これはゴミに埋まっていた名残とも言われる。また、石積み正面中央の上部がやや凹んでおり、これはゴミを除去した際に使用した重機がぶつかった跡ということである。

写真7 石積冢の正面観

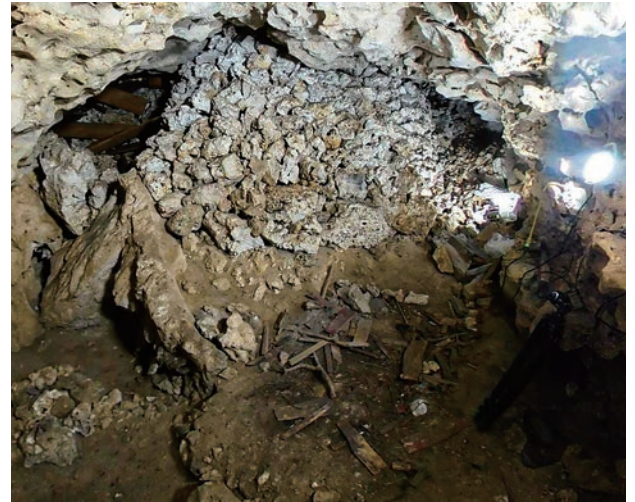
このほか、洞窟空間内には直径1 mほどの石囲いを伴う構築物（石囲炉？）が1基あり、周辺には大日本ビールの空瓶が2本残されていた。戦時中に使用されたものであろうか。また、洞窟空間内の各所に墓に使用されていたとみられる板材が散乱しており、中には漆塗りの板材も認められた。

写真8 石積冢背後の洞窟空間（全天球カメラ撮影写真）

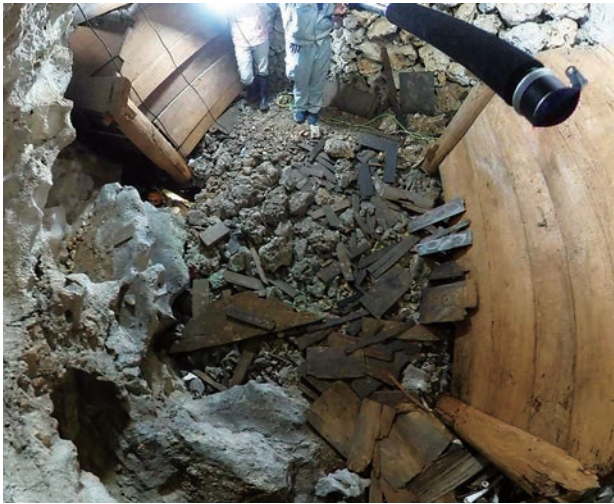
木製家形墓BとCの間には幅 2.5m ほどの小空間があり、おびただしい数の板材が散乱していた。板材のサイズは大小あり、木棺の部材と思われる針葉樹材の板材が多いようだが、家形墓B、Cよりもやや小型の家形墓の破風部分と思われる部材も見られた。透かし孔がつけられたものや接合のための鋸歯状の加工が端部に施されたものもあり、百按司墓で見られるような脚付きのいわゆる唐櫃様木棺の部

写真9 石積冢内部の小空間に分布する多数の板材（全天球カメラ撮影写真）

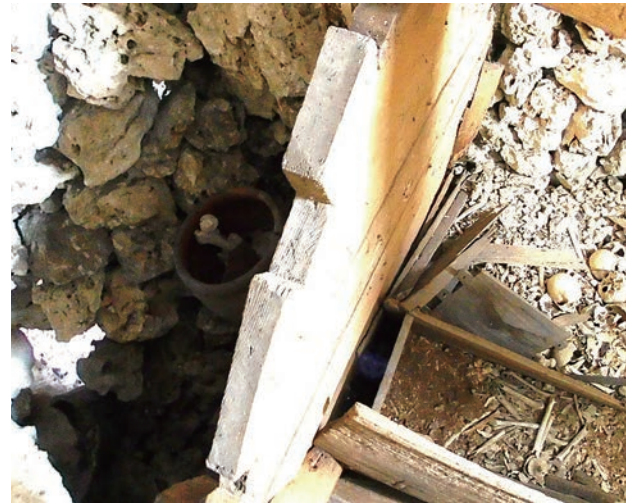
これが当初から存在したものかどうかは不明である。なお、北側側面と南側側面の石積みの周囲には、陶製厨子（破片を含む）の存在が確認できた（図5AのZ1、Z2）。また、図7では表現できていないが、木製家形墓Cの南側、石積みとの隙間には人骨が収納された完形の陶製厨子（甕形）が確認できた。

写真10 木製家形墓Cの南側の石積との間に置かれた陶製厨子（甕形）

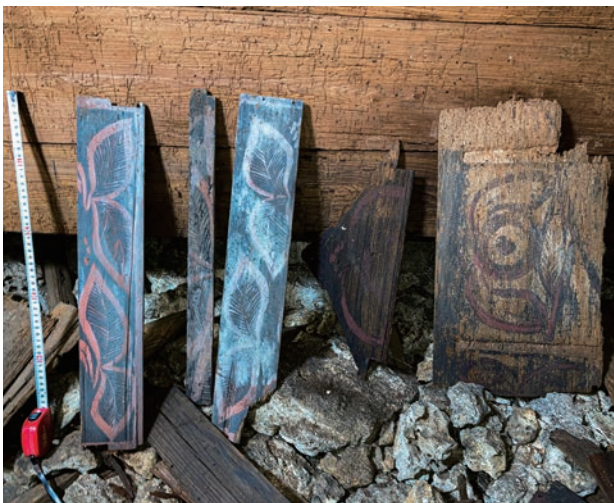
材も見られる。さらに、赤や黒の地漆が塗られたものや、漆で唐草様の絵柄や宝珠?様の図像が描かれたものも認められた。前者の唐草様の絵柄は、久米島ヤッチのガマで報告されている漆塗りの板材の絵柄(芭蕉文?)に類似するようである(沖縄県立埋蔵文化財センター2001:巻頭図版8、第107図)。漆塗りの板材の中には極めて保存状態の良いものもあり、注目される。木製品や木材以外の遺物として、ガラス瓶や小型の徳利のような陶器もわずかに認められた。

写真11 漆で文様が描かれた板材

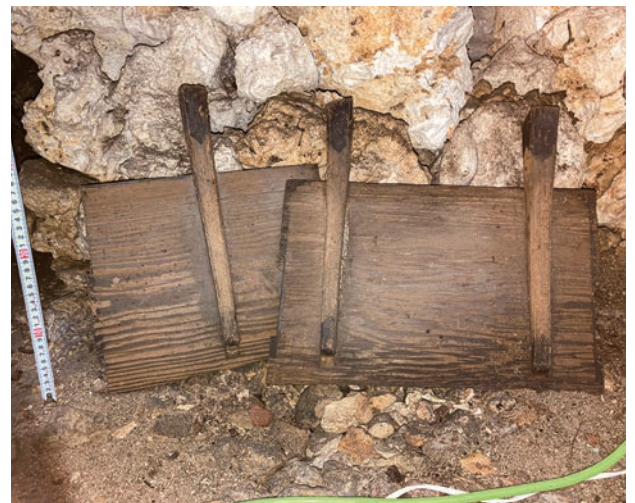
写真12 唐櫃様板厨子の部材
