高倉について

On Takakura of Okinawa Prefectural Museum

はじめに

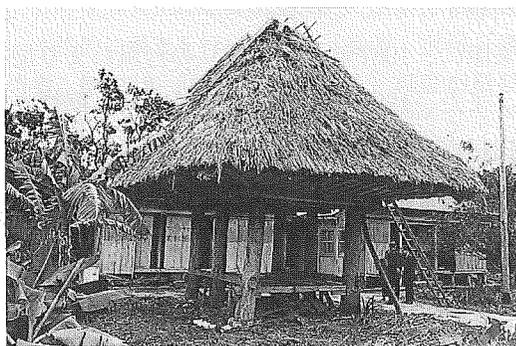
収藏品台帳等によると、この資料は、1935年頃（昭和10）に建造されたものである（写真1）。鹿児島県大島郡知名町新城在（沖永良部島）の沖野千代氏が、1975年（昭和50）に死亡した夫の重盛氏の遺志をうけ、吉松軍八氏の仲介により、当館へ寄贈されたものである。当館では、創立30周年事業の一環として受け入れている。受け入れ作業は、2段階で行っていて、解体作業を1976年（昭和51）12月13日から12月16日までに、屋根葺きを含む移築作業は1977年（昭和52）1月10日から1月16日までにしている。

写真1：高倉の解体前
（沖永良部島：1976年12月）

これは、奄美式の高倉で、普通以上の大きさで、籾俵をおよそ60俵保存することができたということである。

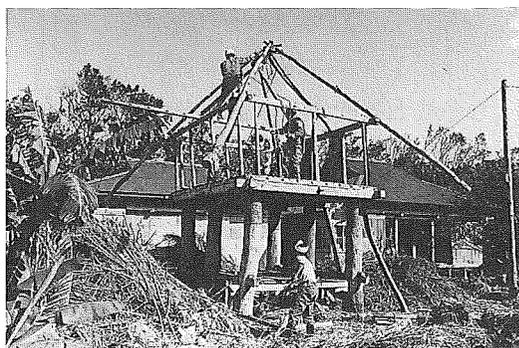
写真2：高倉の解体作業
（沖永良部島：1976年12月）

この略歴によると、屋根に葺く茅の耐用年数は10年である（写真2、3、4）。

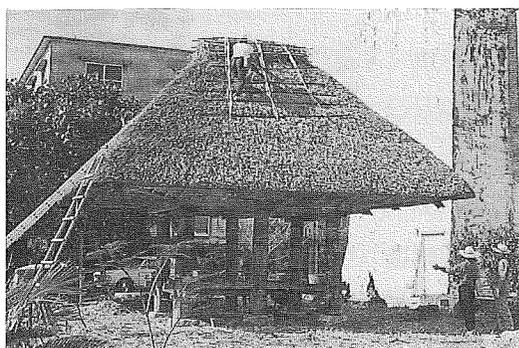
写真3：高倉の移築組立作業
（博物館敷地内：1977年1月）

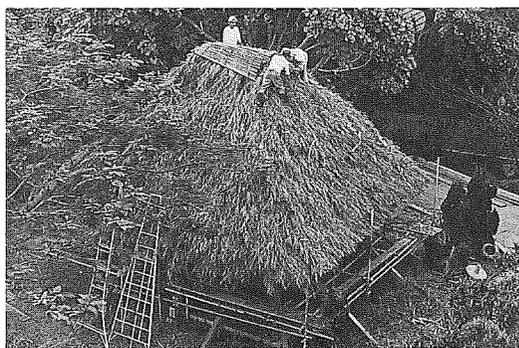
写真4：高倉屋根葺き替え作業
（1987年9月）

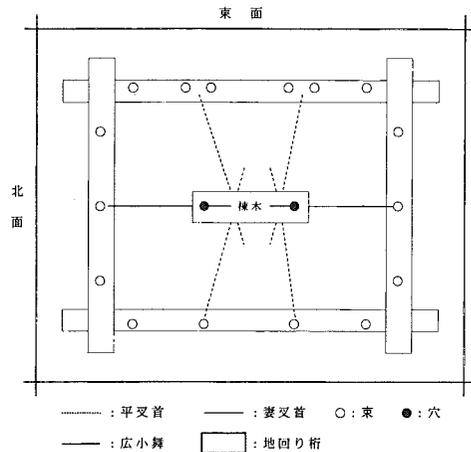
棟木は、角材が使用され、南北方向に設置されている。平又首（平方向の又首）と妻又首（妻方向の又首）との合計6本の又首部材で、棟木は支えられている（図2）。

対向した平又首は2組（計4本）あり、下広がり放射している特徴を持っている。その下部は地回り桁に差し、上部は交叉して下から棟木を持ち上げている。交叉部分は、一方の又首（男木）にはほぞをつくり、他方の又首（女木）の穴につき通して固定している。男木は東側に、女木は西側に位置している。棟木は、又首の交叉部分に合わせてしゃくられている。

妻又首は、南面及び北面に、それぞれ1本ずつ取り付けられている。妻又首の下部は地回り桁に差し、この上部はほぞを加工し、棟木にあけられた穴につき通して、棟木を持ち上げている。

図2：又首の配置（俯瞰図）

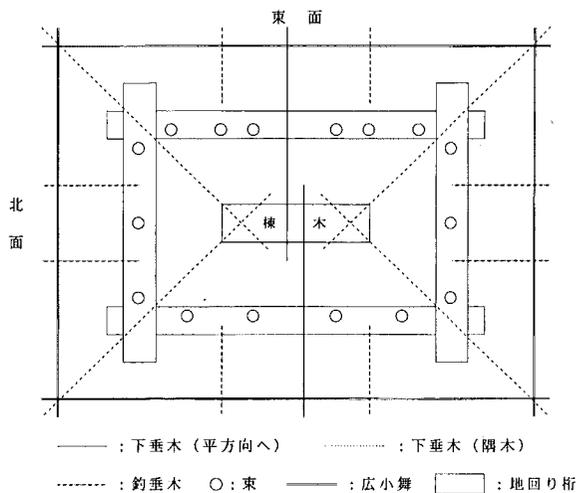
広小舞には、蛇腹や垂木（後述）を受けるために、相当の荷重がかかる。これを支える部材が、下垂木（さげだるき）と釣垂木（つりだるき）である（図3）。

図3：下垂木と釣垂木の配置（俯瞰図）

当館高倉の下垂木は、その上部を棟木の上にさげ、その下部で広小舞を引き掛けて、広小舞を持ち上げる。対向した下垂木は、平方向に1組（計2本）、隅に2組（計4本）で、合計6本ある。隅の下垂木は、隅木または隅垂木ともいう。

隅木は、棟木の両端にさげる。棟木の上では交叉していて、一方の隅木（男木）にはほぞをつくり、他方の隅木（女木）の穴につき通し、鼻栓をして固定する。男木は西側に、女木は東側に位置している。その下部は、外側をしゃくり、広小舞を引き掛ける。棟木の両端に栓を取り付けているのは、隅木が棟木からずれ落ちるのを防ぐ工夫である。

平方向の下垂木は、棟木の中央にさげる。棟木の上では交叉していて、イヌマキ材の丸太を枕木にしている。交差部分の固定方法は、隅木と同様である。しかし、男木は東側に、女木は西側に位置しおり、隅木の場合とは逆になる。

当館高倉の釣垂木は、上端の内側をしゃくり、この部分を地回り桁に掛けている。そして、その下端は、内側をしゃくり、広小舞を引き掛けて持ち上げる。4面にそれぞれ2本ずつ、合計8本の釣垂木を設置している。部材は、主にイヌマキを使用している。

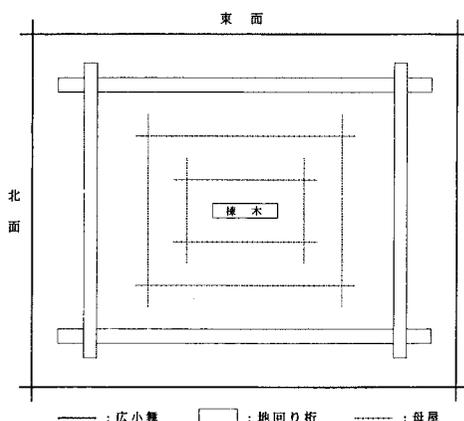
図4：垂木を支える矩形枠の配置（俯瞰図）

で広小舞に差してとめ、屋根を支える。棟木、地回り桁や広小舞とともに垂木を支える横木が、母屋である（図4）。

母屋は、構造上、垂木のバラツキを防ぐために用いられている。地回り桁よりも上に位置し、2段設置されている。その固定方法は、又首の外側と下垂木の内側とで挟み、下垂木に縛りつける。母屋は、チャーギ（イヌマキ）の丸太を使用している。部材同士の配置は、長辺横木の上に短辺横木を置き、広小舞や地回り桁と同様であるが、つぎ口は相欠きをしていない。

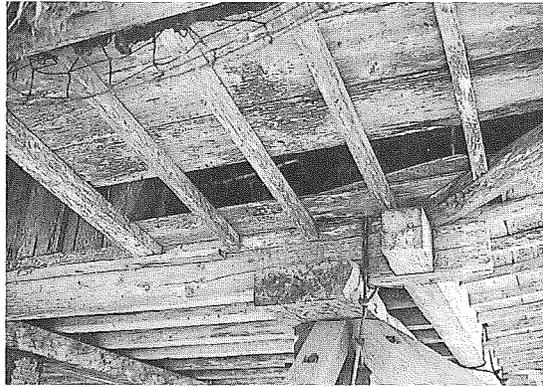
柱頂上部にはほぞを作り出し、短辺方向つまり妻方向に渡した桁のほぞ穴にはめる。その桁は、太鼓落とし状に簡単な加工がされ、3本使われている。真中の桁の入口側の端は、梯子を掛けるためにしゃくってある。

桁上には、井桁状の杵が置かれている。この杵は、平方向の横木の上に、妻方向の横木を置いて、矩形をなしている。この横木の接合部は、相欠きという方法でつながれている。また、横木の両端は、その下部を少しけずり取った装飾がなされている。

写真5：床組構造（東面及び北面）；東側から撮影

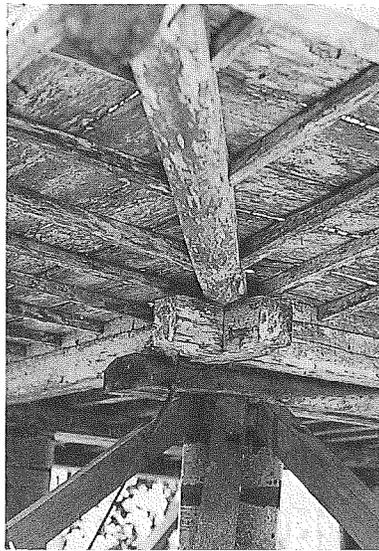
当館の高倉は、蛇腹傾斜が5度をなし、ほとんど水平で床の役割をする。その構造は、井桁状の枠上の台木と広小舞とを、堅棧（たてさん）でつなぎ、蛇腹の床板を支える支持部材をなしている。床板は、堅棧と直角に置き、支持部材上に、釘で打ちつける。蛇腹と屋根が軒先でつながるかたちになる。

写真6：蛇腹構造（西面及び南面）；南西側から撮影

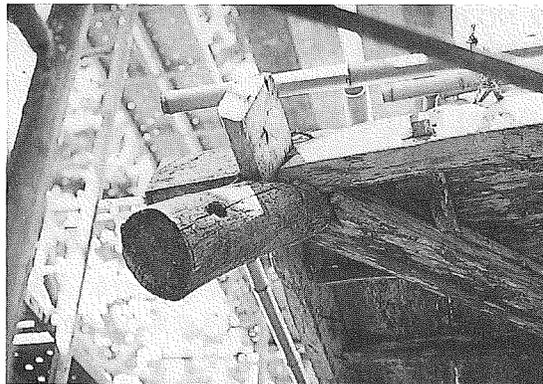
写真7：軒先の隅の接合部（西面及び南面）；南側から撮影

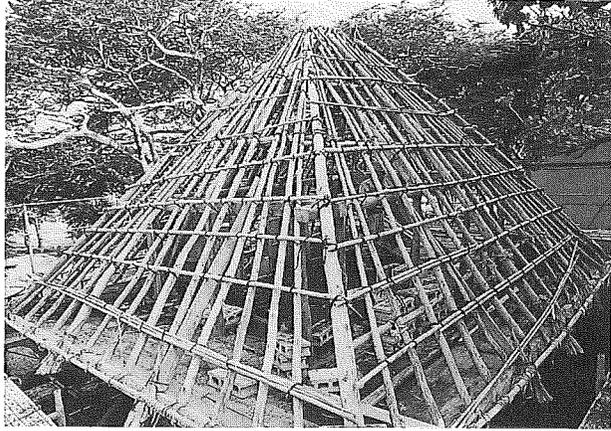
写真8：小屋組構造（北面及び西面）；北西側から撮影

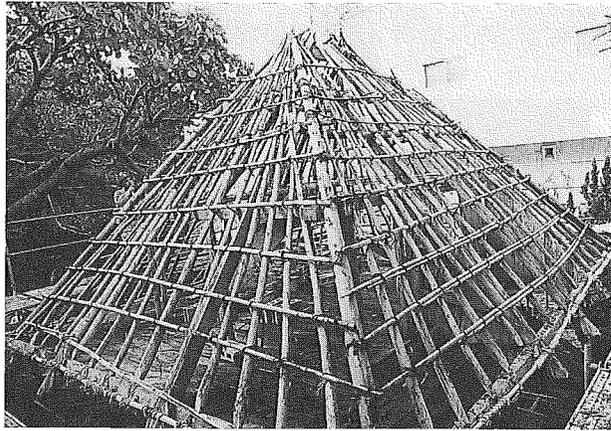
写真9：小屋組構造（南面及び東面）；南東側から撮影

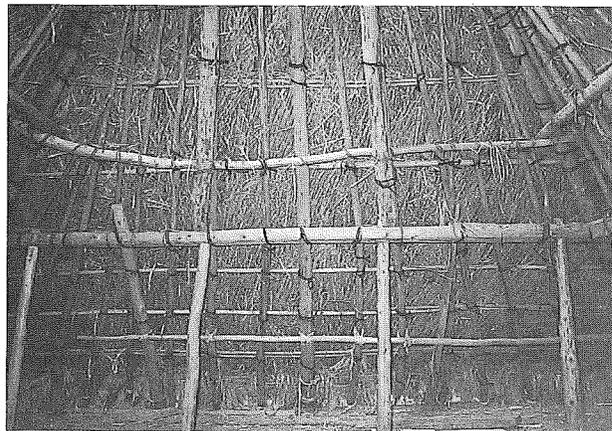
井桁状の枠の上、4辺には台木が置かれている。その枠と台木の上には、束を立てて矩形架構を造る。入口部分の台木には溝をほり、引き戸の敷居としている。

写真10：束立て矩形架構（西面）；東側内から撮影

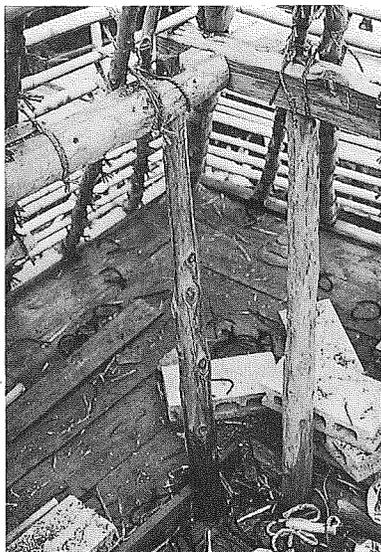
束は、軸部の柱よりも外側に立てられていて、入口面に6本、入口対面に4本で、その他の両面にそれぞれ3本ずつ立てられている。束下部の固定は、束の先端を半分ほど欠き

写真11：束立て矩形架構（西面及び北面）；南東側内から撮影

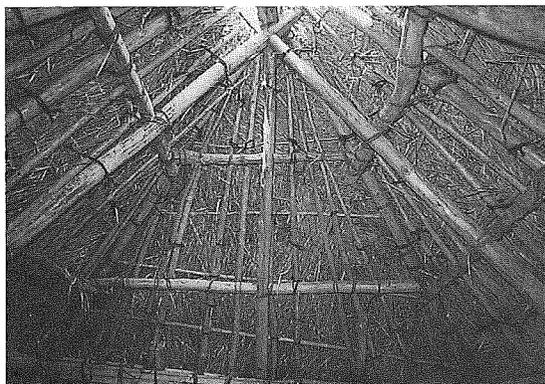
写真12：棟木を支える叉首構造（北面）；南側内から撮影

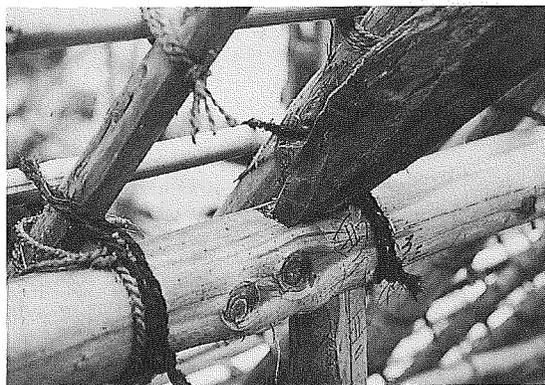
写真13：地回り桁と平叉首の接合部（西面）；南東側内から撮影

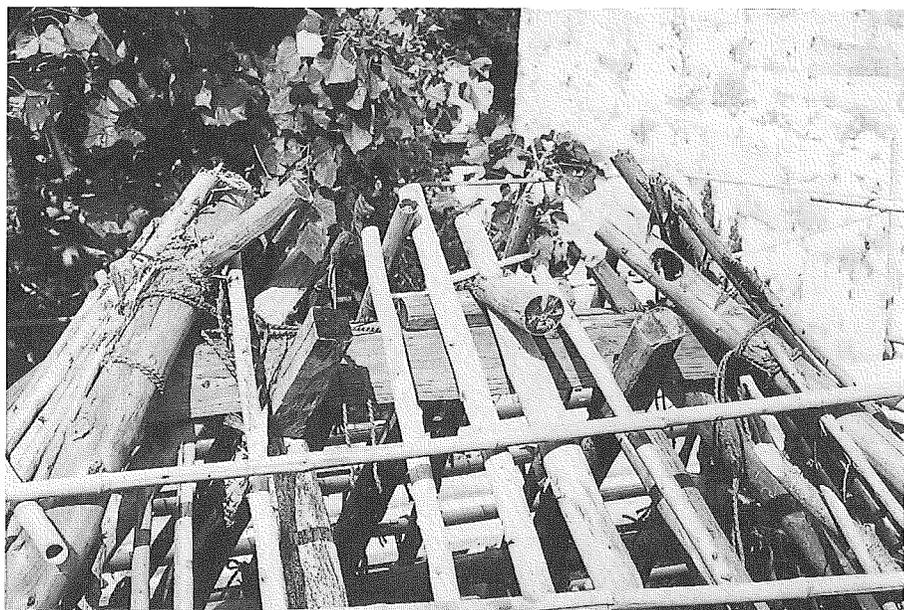
棟は損傷がはなはだしく、ほとんど形をとどめていなかった。棟や棟押さえの形の変化は、本誌に掲載した写真でみることができる。

写真14：小屋組の頭頂部（東面）； 東南東側から撮影

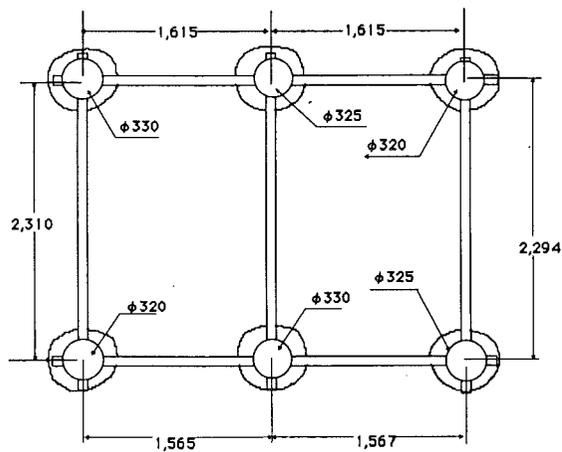
図 7 : 柱平面図

基底部は石場建てで、琉球石灰岩の礎上に径32cm程の丸太柱6本を立てている。柱の配列は、平方向に3本一組で2列、妻方向に2本一組で3列である。柱の上部には鼠返しのためのトタンがまかれ、下部には角材の貫を通し軸部を固定している。貫の位置は、平方向の貫が上にあり2列で、妻方向の貫はその下にあり3列になっている。貫は楔で柱に固定しているが、楔の位置は一定していない。

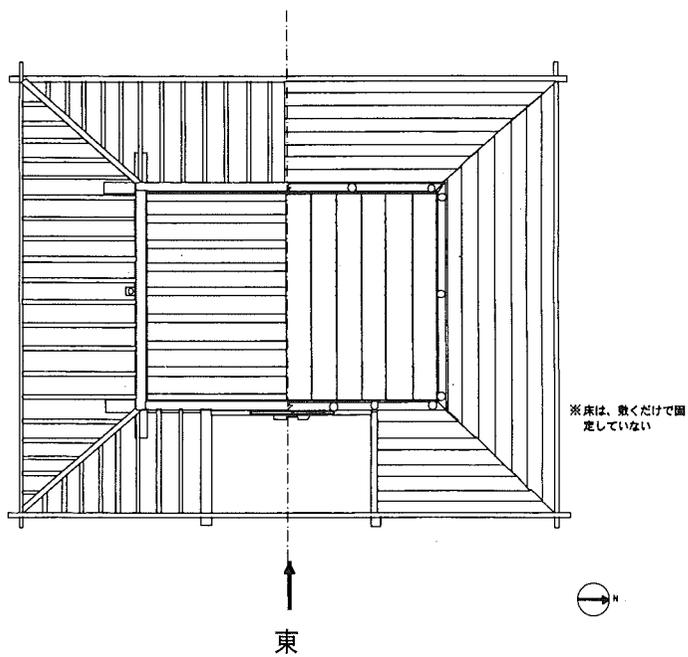
図10：床組平面

根太は、妻方向の横木に、その両端をほぞ差しに接合している。根太はココノツギとも

いい、9本設置されているが、5本目の根太だけは横木をつき通して鼻栓でとめている。根太の上には、根太に対して直角に床板が置かれ、釘は打たれていない。
