重要文化財「銅鐘(旧首里城正殿鐘)」の X 線撮影による状態調査について

A research of a condition of a bronze bell in front of Syuri-jyo Castle
by an X-ray radiography

表1 各部位の撮影機材と照射時間及びフィルム現像時間

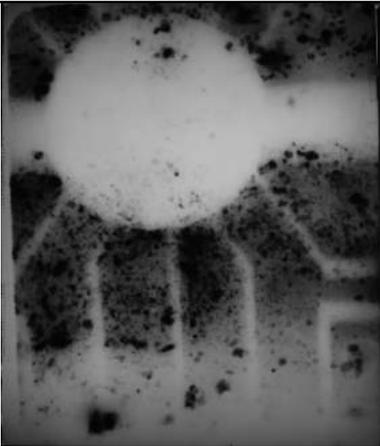
状況：撮影箇所【A1】	状況：【A1】フィルム	
	内部に散在する引け巣を確認

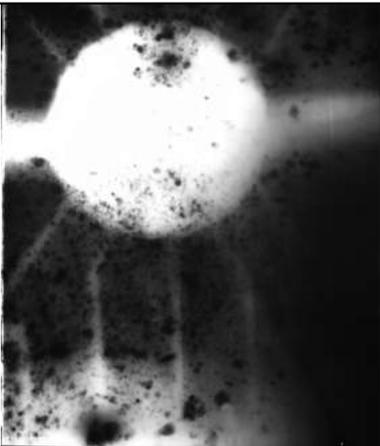
状況：撮影箇所【A1】	状況：【A1】フィルム（撞座）	
	内部に散在する引け巣を確認

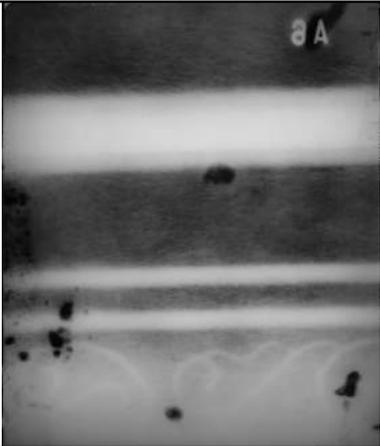
状況：撮影箇所【A 6】	状況：【A 6】フィルム	
	内部に点在する引け巣を確認

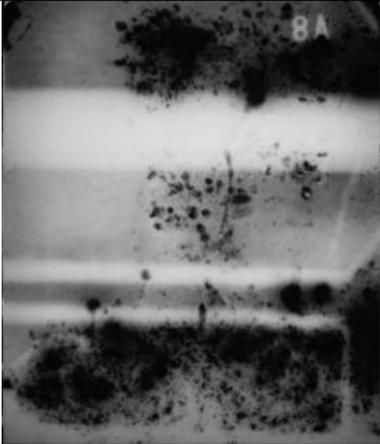
状況：撮影箇所【A 8】	状況：【A 8】フィルム	内部に散在する引け巣を確認

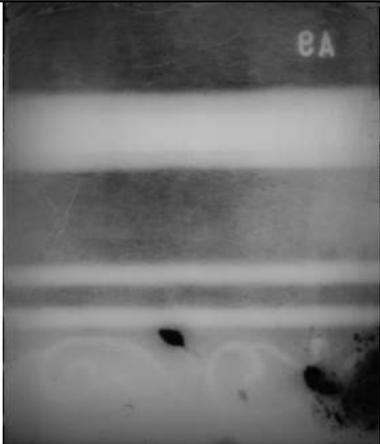
状況：撮影箇所【A 9】	状況：【A 9】フィルム	内部に点在する引け巣を確認

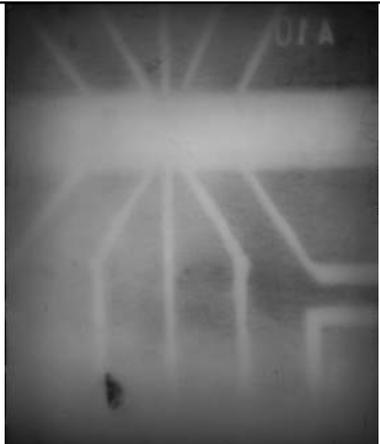
状況：撮影箇所【A10】	状況：【A10】フィルム	内部に引け巣を確認

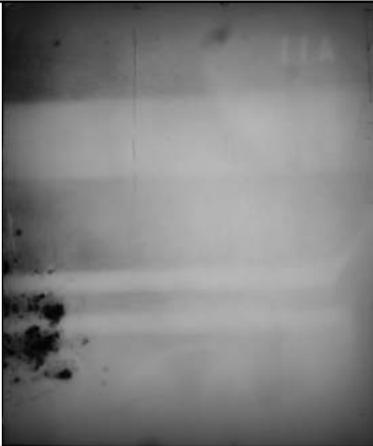
状況：撮影箇所【A11】	状況：【A11】フィルム	
	内部に点在する引け巣を確認

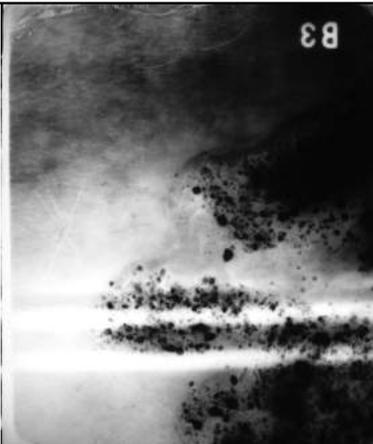
状況：撮影箇所【B 3】	状況：【B 3】フィルム	
	内部に散在及び密集する引け巣を確認

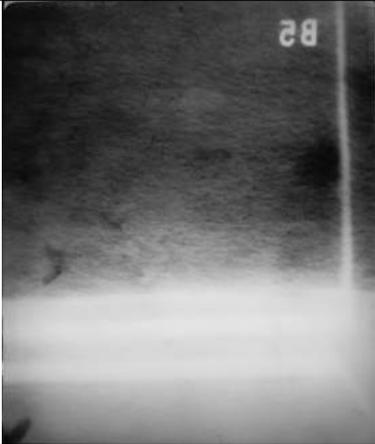
状況：撮影箇所【B 5】	状況：【B 5】フィルム	
	内部に点在する引け巣を確認

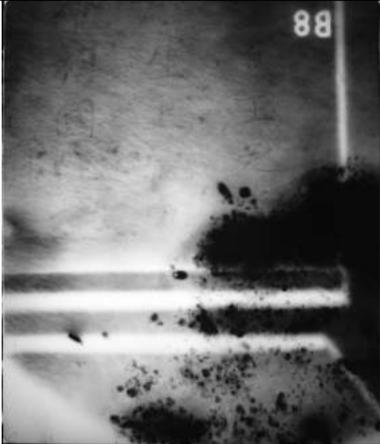
状況：撮影箇所【B 8】	状況：【B 8】フィルム	内部に散在及び密集する引け巣を確認

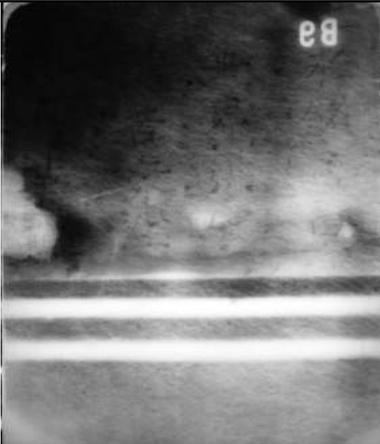
状況：撮影箇所【B 9】	状況：【B 9】フィルム	内部に散在する引け巣を確認

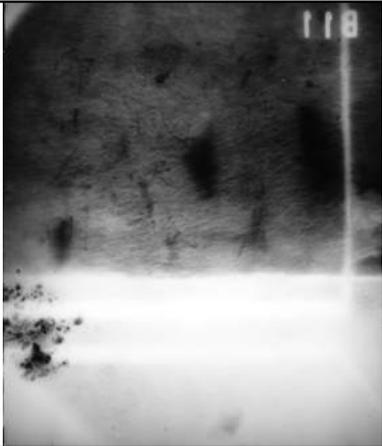
状況：撮影箇所【B11】	状況：【B11】フィルム	
	内部に点在する引け巣を確認

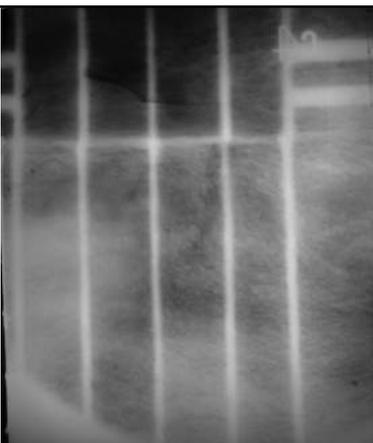
状況：撮影箇所【C 4】	状況：【C 4】フィルム	内側表面きずの陰影を確認

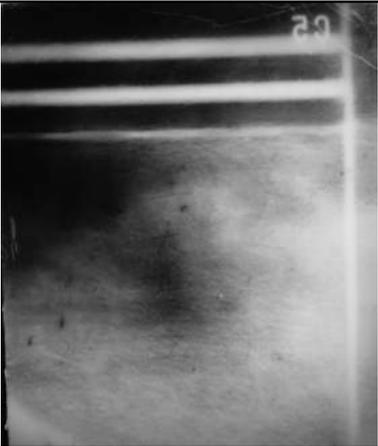
状況：撮影箇所【C 5】	状況：【C 5】フィルム	
	内部に点在する引け巣を確認

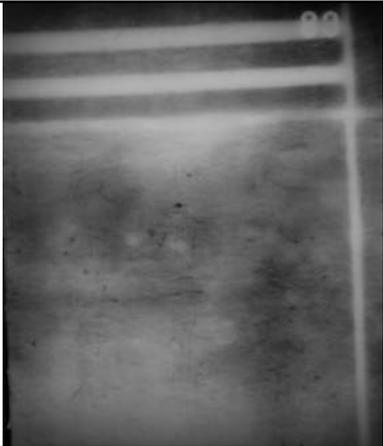
状況：撮影箇所【C 8】	状況：【C 8】フィルム	
	内部に点在する引け巣を確認

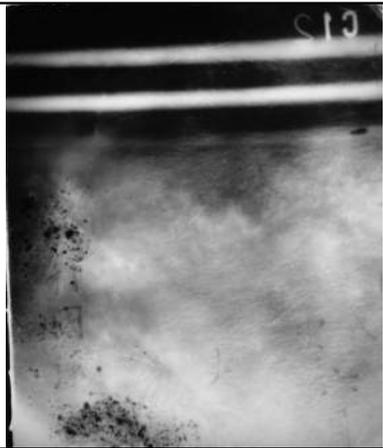
状況：撮影箇所【C12】	状況：【C12】フィルム	
	内部に散在する引け巣を確認

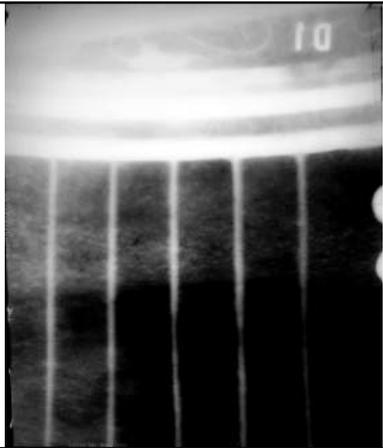
また、上部(縦帯や乳の間)に図19のD1、図20のD4、図22のD9・D10、図23のD12に内部に透過性が高い部分の陰影を確認することができた。この部分は直線的また曲線的で20cm～30cm程度の長さのものである。これらの引け巣や陰影の線が鐘そのものの強度上問題がないものか、仮に問題があった場合には、なんらかの影響を持つかどうかについては、現在のところ比較資料がないため判断できない。

状況：撮影箇所【D1】	状況：【D1】フィルム	
	内部に引け巣を認めず	
	内側に透過性が高い部分の陰影を確認

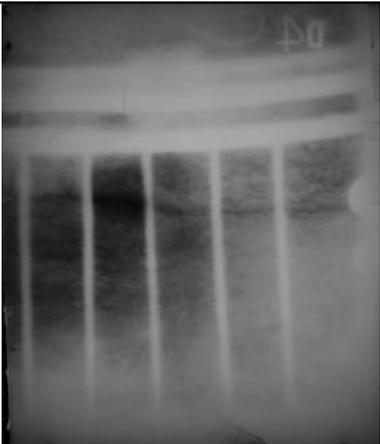
状況：撮影箇所【D 4】	状況：【D 4】フィルム	内部に引け巣を認めず 内部に透過性が高い部分の陰影を確認

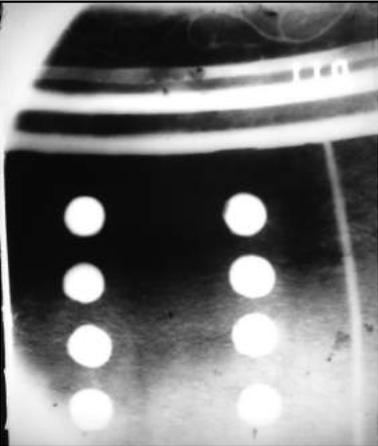
状況：撮影箇所【D11】	状況：【D11】フィルム	内部に点在する引け巣を確認

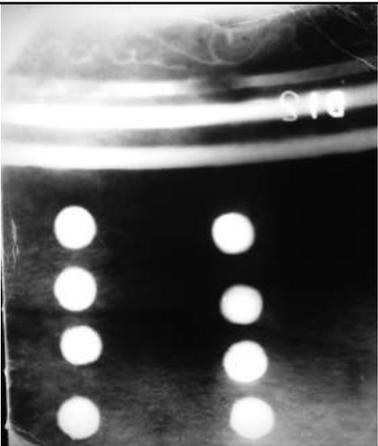
状況：撮影箇所【D12】	状況：【D12】フィルム	内部に引け巣を認めず 内部に透過性が高い部分の陰影を確認

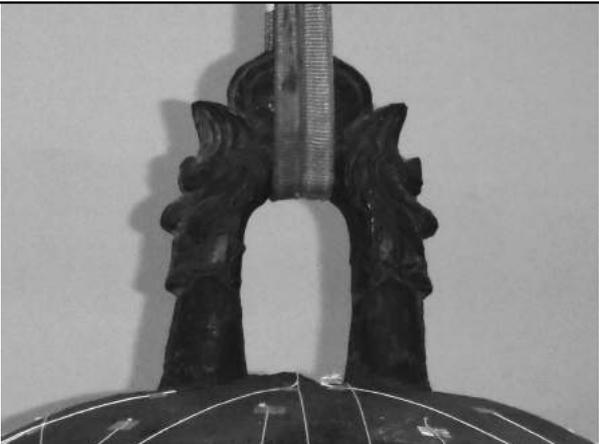
今回、その指標の一つとして非破壊検査としてのX線撮影を行ったが、残念ながら、釣り鐘を考える上で、最も負荷がかかる竜頭と鐘の笠形の接合部分のX線撮影ができなかった。これは、外側から照射した場合、竜頭部分の撮影は図26のF1の写真のように、少しの隙間からでも放射線が透過しフィルムを感光させてしまう。また、笠形は直径40cm以上あるため、相当量の照射が必要でその感光のリスクはさらに大きくなる。また、X線機材が大きく、鐘の内側から照射することができなかったことにもよる。撮影した場所で最も厚みがあった場所は裾(駒の爪)部分で幅10cmである。一応試みたが、図27のG1のとおり透過できていない。

状況：撮影箇所【F 1】	状況：【F 1】フィルム	
	内部に点在する引け巣を確認	
	鉛箔隙間による陰影を確認
